Le Relais 32

► **Avis technique sur les dispositions constructives en place (au regard des prescriptions ICPE) du bâtiment de Marciac en vue de la demande d'autorisation sous la rubrique 2714 (Tri de déchets non dangereux)**

- **Date :** 6 Juillet 2017
- **Dossier Socotec n° :** 170439930000012
- **Référence du rapport :** FrO.AU/17/735
- **Responsable d'affaire :** Grégory LOUBET

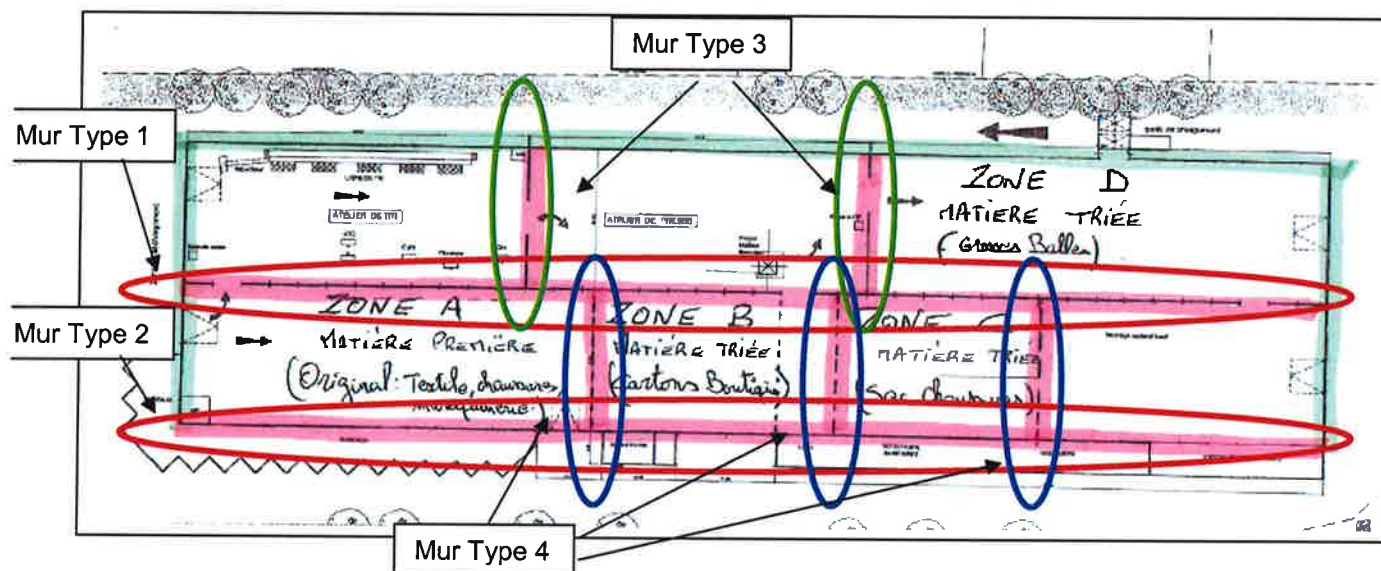
Le mur de type 1 séparatif des 2 zones principales de l'établissement a été construit en maçonnerie d'aggloms et monte jusqu'au chéneau central. Les aggloms ont une épaisseur de 20 cm.

Au droit des surfaces de débattement des portes coulissantes, la paroi est constituée de murs en béton banché de 15 cm.

Ce système constructif peut donc être considéré REI 120 à la vue de la connaissance des matériaux. Nous rappelons que les structures des 2 allées sont indépendantes et que le sinistre sur un côté n'affectera pas la structure de l'autre partie du bâtiment.

Le mur de type 2 est aussi en maçonnerie d'agglomérés pouvant être considérés CF2H. Le mode constructif entre la partie stockage et la partie local technique/Bureau n'est pas indépendant. Un seul poteau est commun aux 2 parties de structure.

Les murs de Type 3 sont aussi en maçonnerie d'agglomérés pouvant être considérés CF2H. Nous notons toutefois l'absence de portes, ou la présence de portes en tôles sans aucune résistance au feu dans les ouvertures.

Nous notons par ailleurs l'absence des Murs entre les zones A et B, B et C, C et D (Murs Type 4). Ces séparations n'existent pas dans la réalité et la partie basse du bâtiment est en fait un seul volume.

Nous attirons l'attention sur la nécessité de procéder au calfeutrement de certains passages de réseaux ou de réaliser la liaison entre les parois maçonnées et le bardage des pignons du bâtiment.

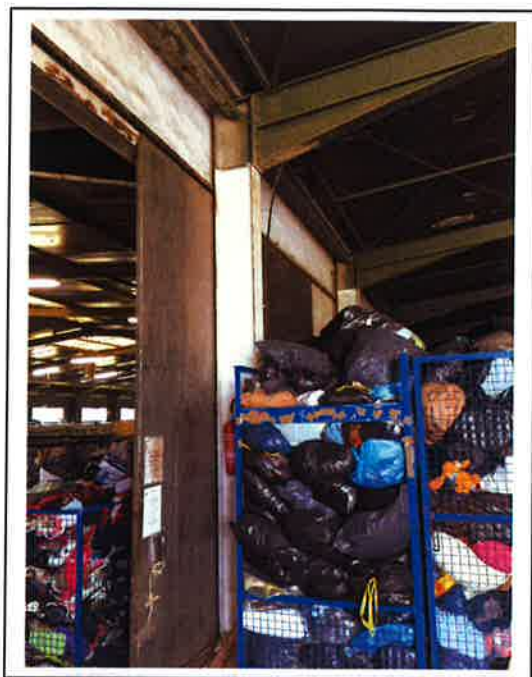
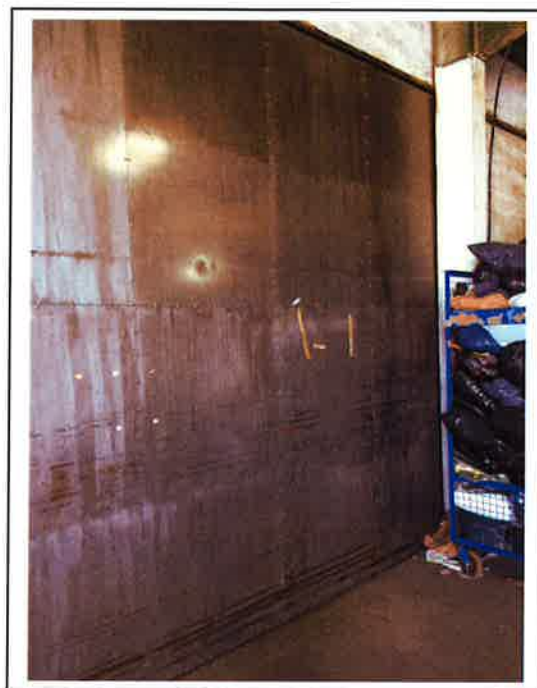
Les 3 portes coulissantes présentes dans le mur 1 (Portes 1) ne bénéficient pas de PV de résistance au feu permettant de justifier un EI 120.

Les portes, revêtues d'un parement métallique sont constituées, dans leur ame d'un matériau semblant être amianté et ayant des qualités de résistance au feu toutefois. Il n'est toutefois pas possible de faire une hypothèse sur la résistance au feu de ces éléments existants.

Nous notons par ailleurs l'absence d'asservissement de ces éléments à un système de processus d'alarme.

Dans le mur 1, nous notons la présence d'une porte simple vantail métallique sans aucune qualité de résistance au feu particulière.

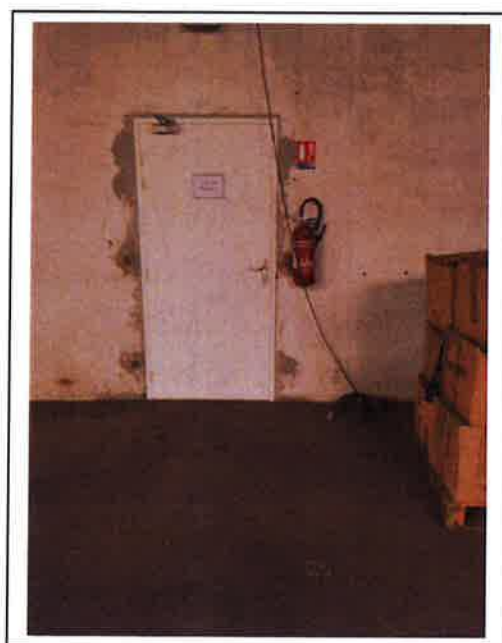
Les portes entre la 2^{ème} Nef et la zone technique (Bureaux, locaux techniques, locaux du personnel) ne bénéficient pas non plus de PV de résistance au feu particulier. Le degré de résistance au feu de ces éléments ne peut être déterminé.

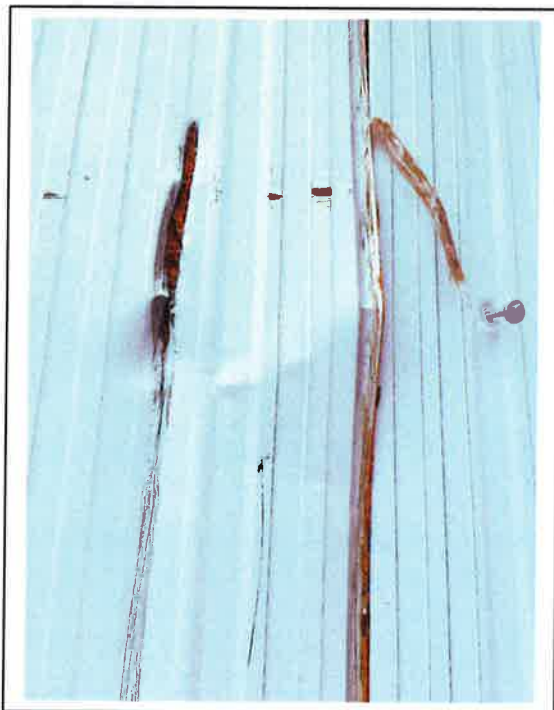
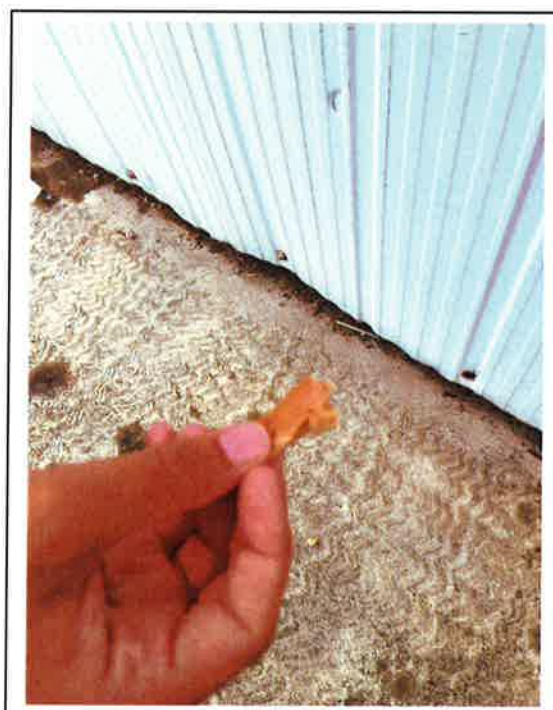
Les parois extérieures du bâtiment de stockage sont réalisés en panneaux sandwich isolés avec isolant en mousses polyuréthane.

La paroi intérieure de ce complexe est un bac métallique de réaction au feu A1.

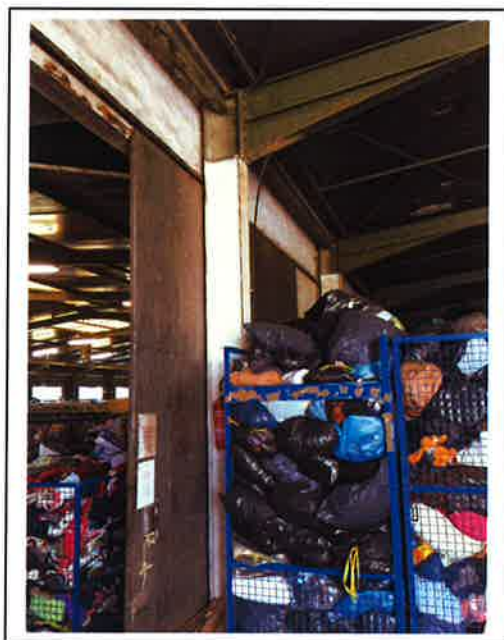
La couverture du bâtiment de stockage est réalisée en panneaux sandwich isolés avec isolant en mousses polyuréthane.

La face intérieure de ce complexe est un bac métallique de réaction au feu A1.
