Rapport d'Intervention

Réparation des fuites de la conduite de vidange rapide

Barrage de l'Astarac

Juin 2023

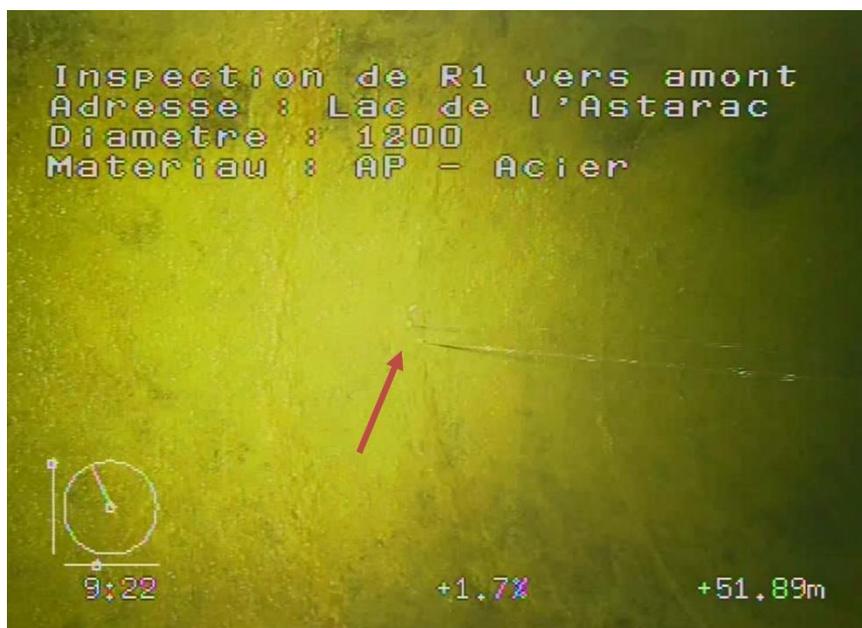
Cette inspection caméra a mis en évidence deux arrivées d'eau à écoulement continu vers l'intérieur de la conduite (trou d'homme comme référence à 0 m).

**Figure 1 : Fuite à 51,90 m
au niveau de la
génératrice supérieure**

Le 9 février, la conduite a été grattée et polie, puis a été mis en place un manchon de type Quick-lock BIG 1200 mm de 20 cm de large composé d'acier inoxydable 316 et d'un joint à compression EPDM entre les joints circulaires. Cette intervention permet de renouveler la surface et la structure par l'intérieur de la conduite sans destruction du remblai et du massif béton autour de la conduite.

La fuite au milieu de la conduite a été réparée avec un manchon interne. La réparation semble également fonctionnelle. Une étude complémentaire par un bureau d'études agréé doit être réalisée afin d'apporter des éléments quant au suivi de cette réparation et afin d'analyser l'impact potentiel de cette fuite sur le remblai.

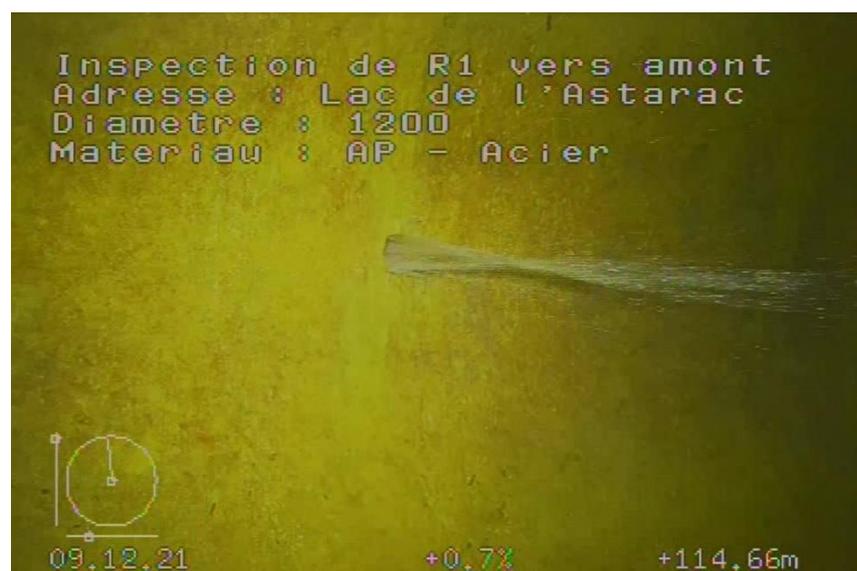
**Figure 2 : Fuite à 114,65 m
par perforation**

Après contrôle des plans du dossier d'ouvrage, il est apparu que la perforation correspondait au piquage d'un reniflard. Les contrôles réalisés sur site, notamment par injection d'air, puis visuel par des mécaniciens, ont confirmé cette hypothèse : plusieurs zones de fuite ont été identifiées entre le départ et la zone de batillage. Une remise en état de cet équipement hydraulique est nécessaire avant la réparation de la fuite à 51,90 m, car le débit d'eau généré dans la conduite est relativement important.

- Remplacement de la conduite du reniflard sur toute la longueur par un tube inox 63 mm équipé en bout par une crépine inox avec couvercle pare-pluie ;
- Raccordement à la conduite via une conduite polyéthylène 63 mm avec manchons polyéthylène vers la conduite inox en amont et vers l'ancien tube acier galvanisé du reniflard.

Les tubes de la conduite du reniflard ont été raccordés par des tuyaux PVC maintenues par des colliers inox. Les tubes sont fixés en état sur le parement amont par des colliers inox avec gougeons d'ancrage inox dans des plots béton (cf. figures de récolement ci-après).

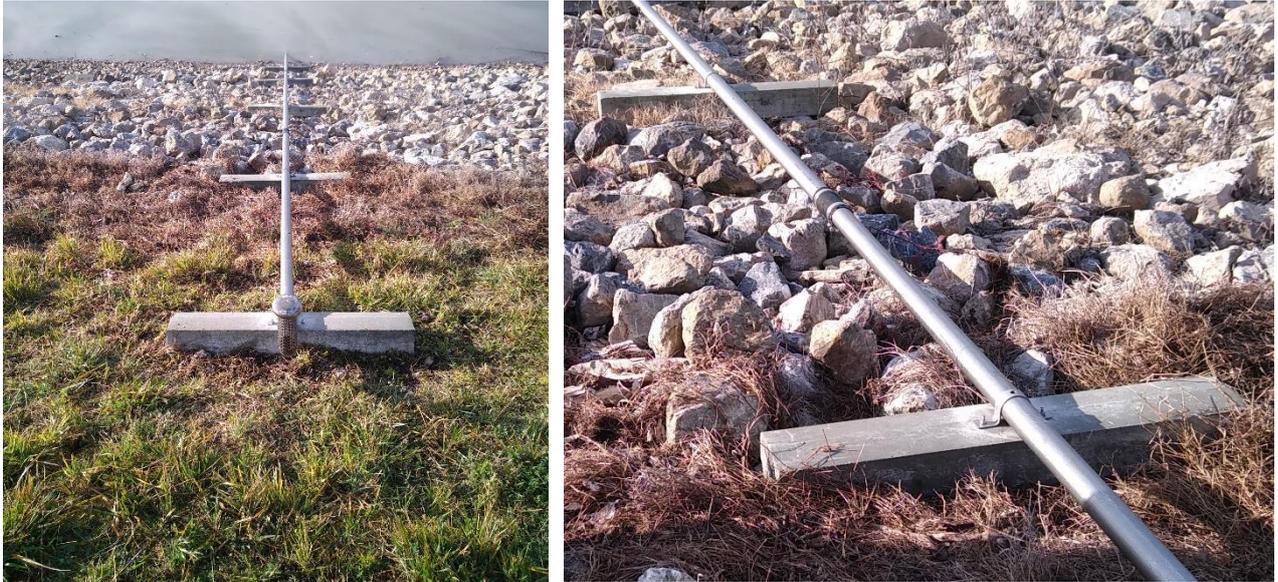
Figure 3 : Photos du reniflard (Crépine avec couvercle, raccords et plots d'ancrage)

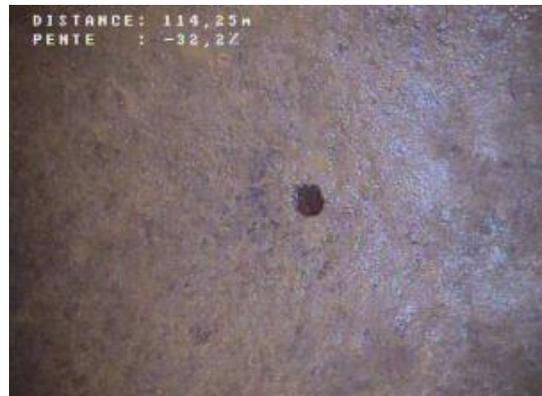
Suite aux travaux des réparations des fuites, une inspection caméra a été réalisée en février 2023. Elle a permis de montrer l'absence d'écoulement par le piquage du reniflard (cf. figure ci-après).

Figure 4 : Photo de la perforation, départ du reniflard sur la conduite

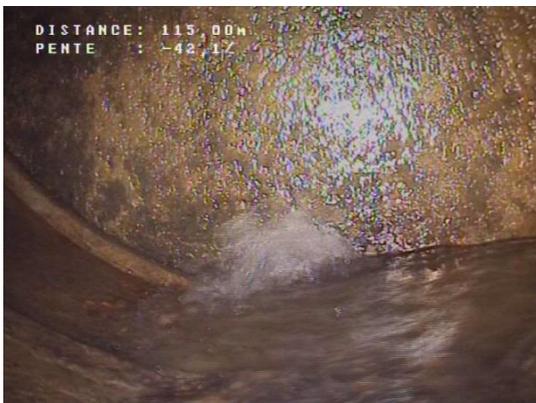
L'inspection caméra suite aux travaux a montré que cette vanne était légèrement passante en partie basse (défaut de joint).

Figure 5 : Face aval de la vanne de fond

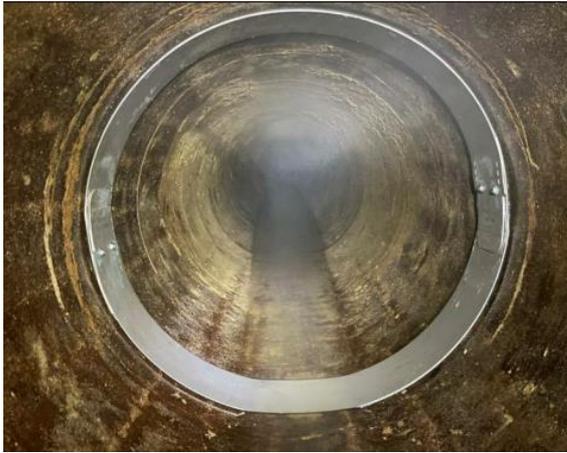
Figure 6 : Photo du manchon par le prestataire ayant réalisé l'installation

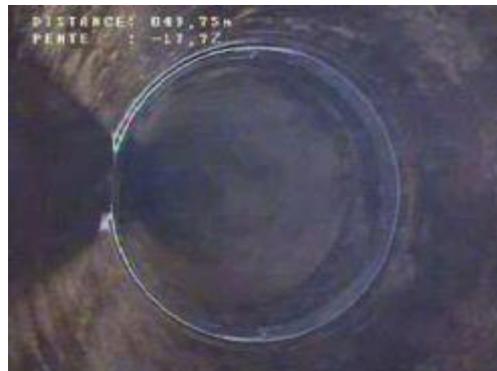
L'inspection montre un bon état de la réparation le lendemain de sa pose.

Figure 7 : Photo du manchon lors de l'inspection caméra post-chantier
