Barrage de l'Astarac

Rapport de surveillance et d'exploitation

Années 2020-2022

Jun 2023

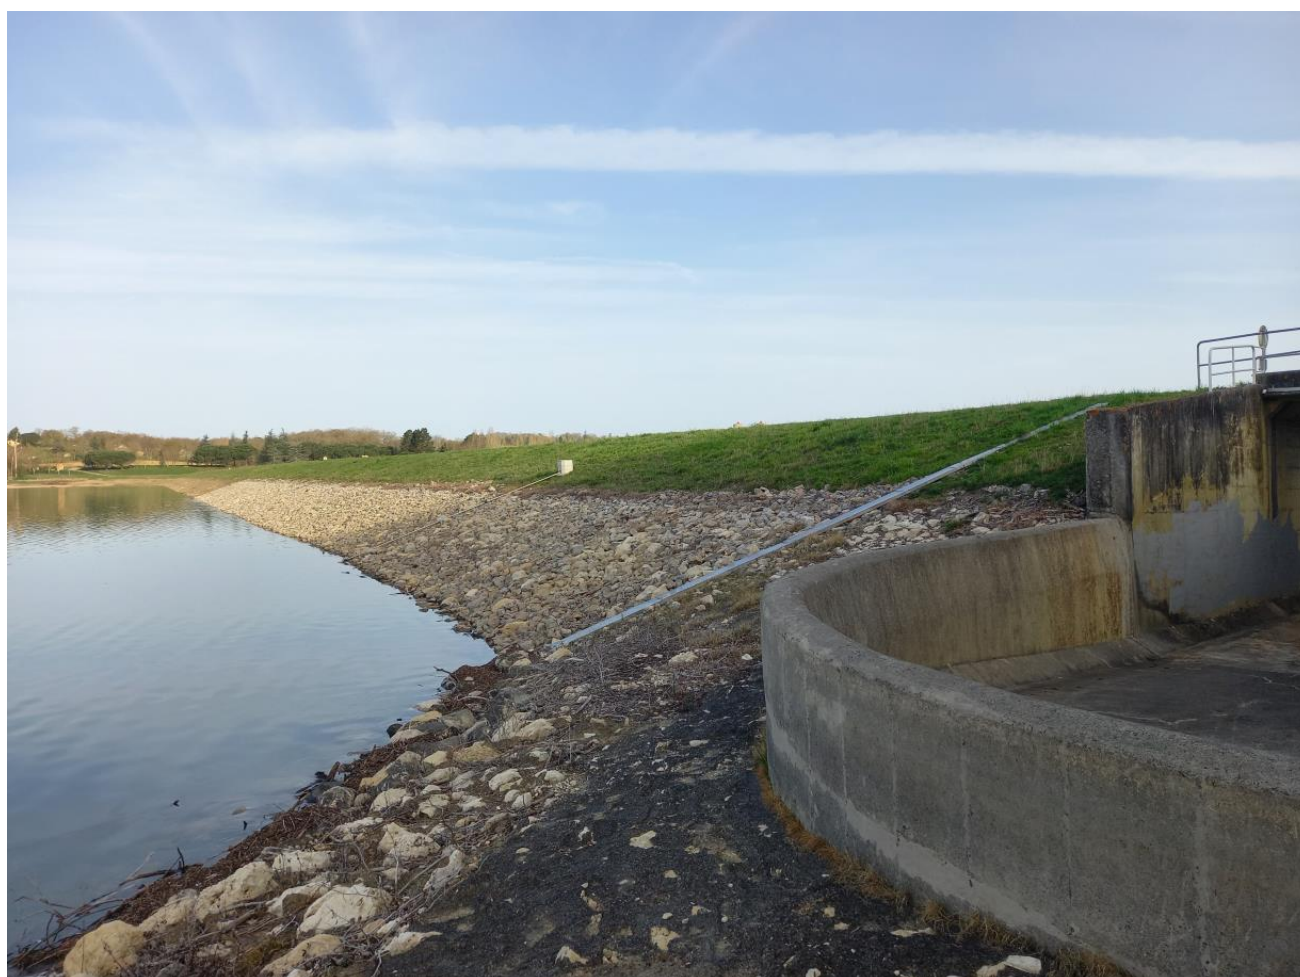
Parement amont et déversoir du barrage d'Astarac

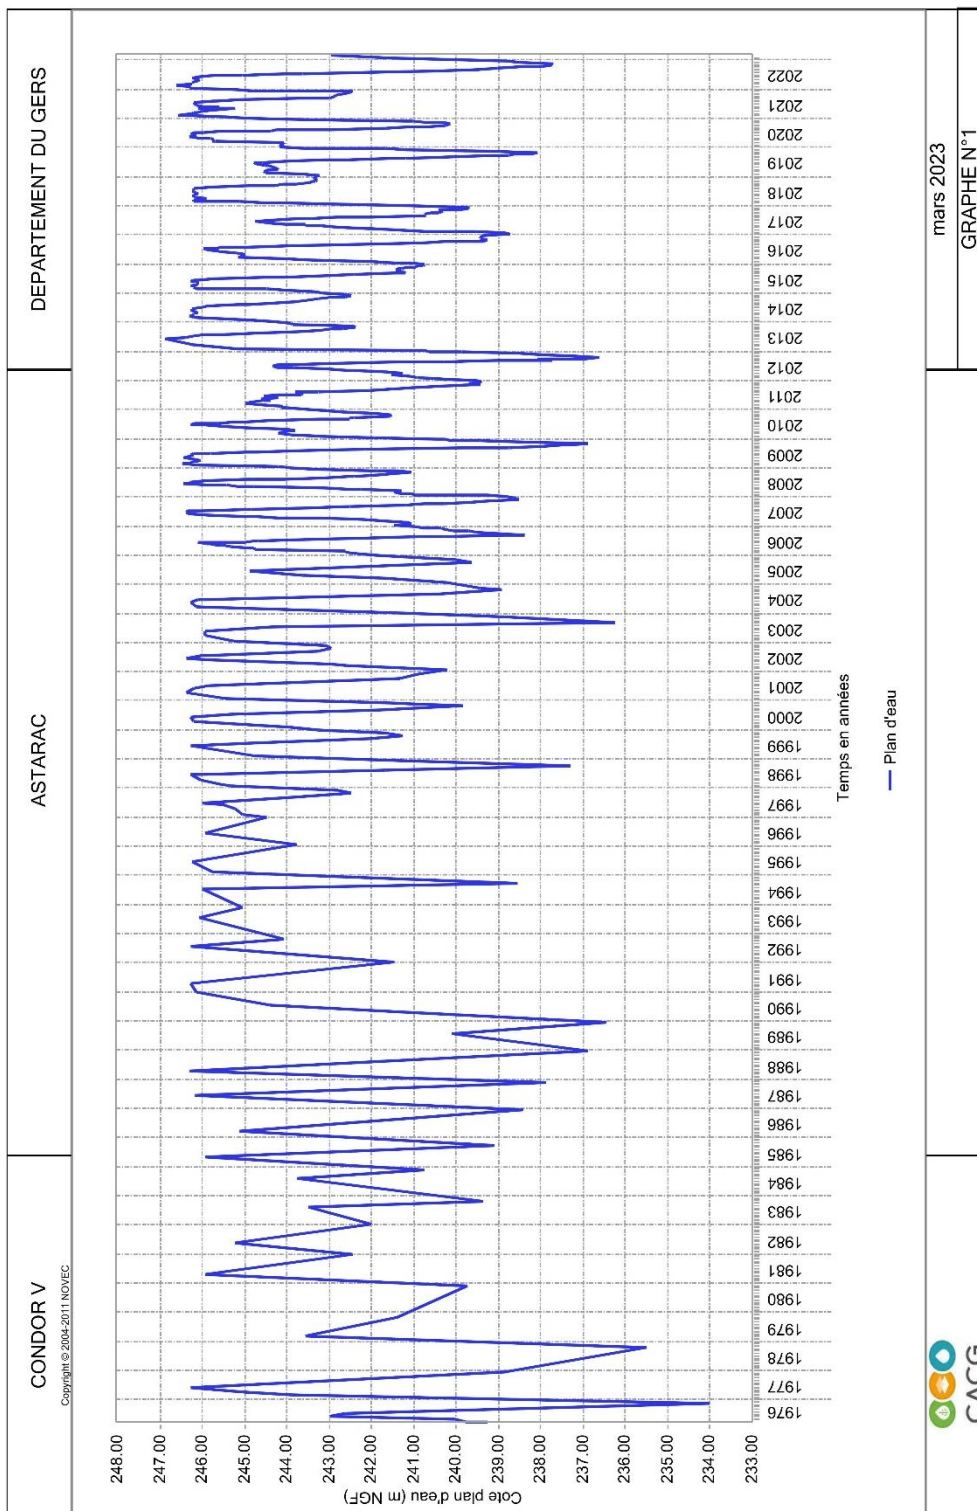
Figure 1 : Courbe de suivi cotes Plan d'Eau période 1976-2022

Le barrage de l'Astarac est équipé d'un système de télémesure permettant de connaître à tout instant la hauteur du plan d'eau et le volume stocké. Les données ainsi enregistrées ont permis de suivre la variation de la cote du plan d'eau depuis sa mise en service. La courbe d'évolution de la cote du plan d'eau est montrée sur la figure n° 1 en fin de rapport. Celle-ci donne l'évolution depuis 1976.

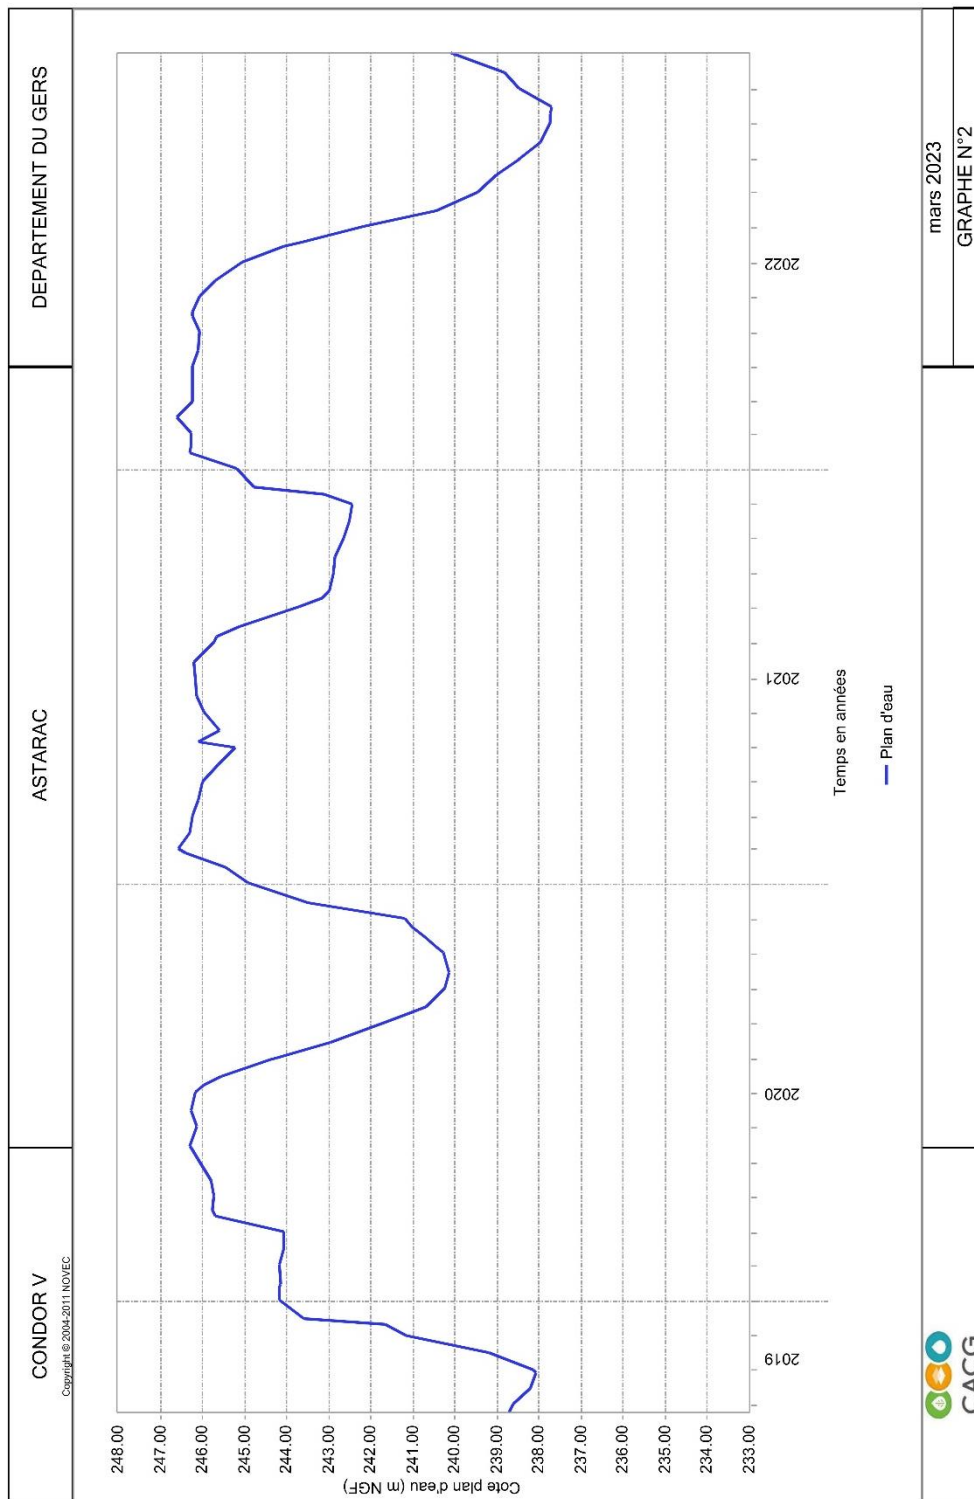
Figure 2 : Courbe de suivi cotes Plan d'Eau période 2020-2022

Les variations du niveau du plan d'eau sur la période 2020-2022 sont synthétisées dans le tableau ci-dessous :
