RAPPORT D'INSPECTION TELEVEISEE N° 23003

Commune :	Bézues-Bajon et Aussos
Adresse :	LAC DE L'ASTARAC
Date de début des travaux :	13 février 2023
Numéro de dossier :	23003
Référence du support :	23003

Maître d'ouvrage :	CACG
Maître d'oeuvre :	CACG
Entreprise T.P. :	UVEO

Objectif de l'inspection :	Eaux parasites
Nature des effluents :	Eaux industrielles

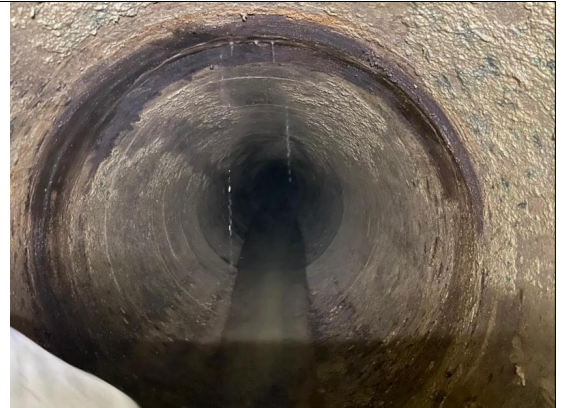
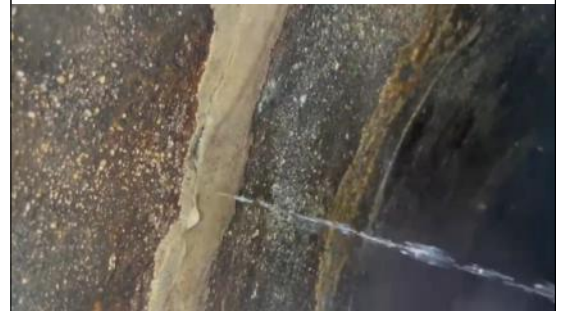
PHOTO : 1/2

Fissure circulaire
Infiltration

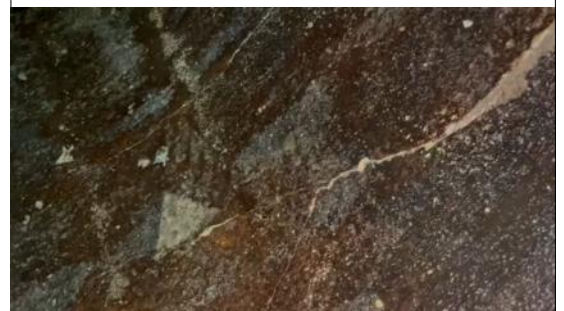
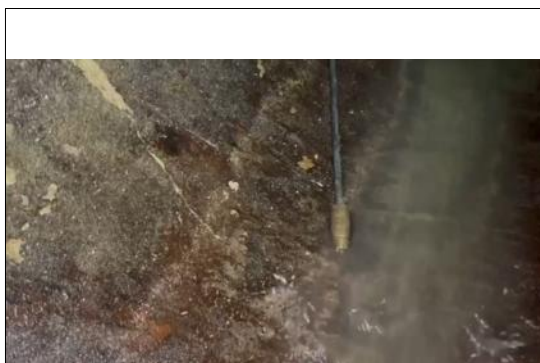
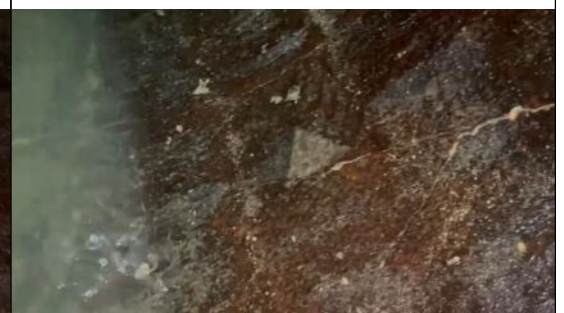
PHOTO : 3/4/5

Fissures multiples
