PLAN DE PREVENTION DES RISQUES INONDATIONS

BASSINS DE L'ADOUR ET DU LEES

VOLET 2 – NOTE COMMUNALE

COMMUNE DE TASQUE

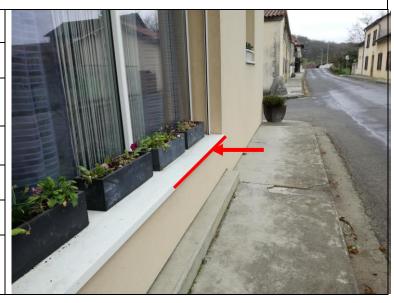
Description : L'eau est arrivée à hauteur du bas de la fenêtre en 1952.

02/1952
-
-
122,59 m NGF
Non
-
-

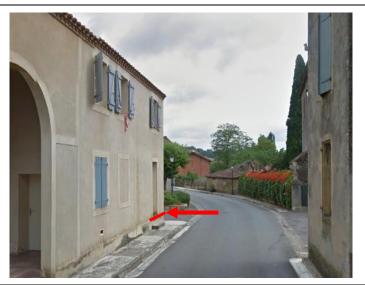
Description : Il y avait de l'eau dans la rue en face de l'Eglise mais pas d'eau dans les maisons. => Lever le seuil de la maison

Date de la crue :	02/1952
Cote du terrain naturel :	-
Hauteur d'eau :	-
Côte du niveau d'eau *:	123,02 m NGF
Repère :	Non
Nature du repère :	-
Etat du repère	-

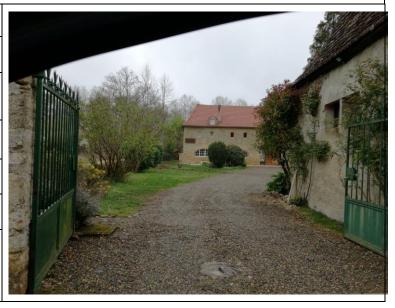
Description : Il y avait 1 m d'eau au droit de l'habitation.

Date de la crue :	02/1952
Cote du terrain naturel :	121,92 m NGF
Hauteur d'eau :	1 m / TN
Côte du niveau d'eau *:	122,92 m NGF
Repère :	Non
Nature du repère :	-
Etat du repère	-

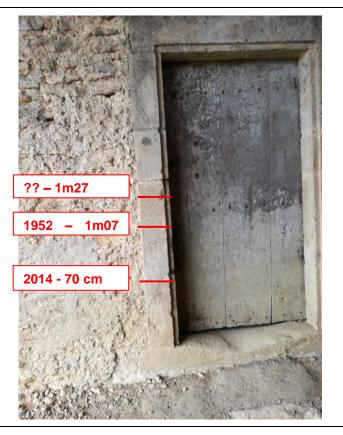
Description: Il y avait 70 cm d'eau au droit de la porte en 2014.

Date de la crue :Janvier 2014Cote du terrain naturel :122,08 m NGFHauteur d'eau :70 cm / TNCôte du niveau d'eau *:122,78 m NGFRepère :OuiNature du repère :TraitEtat du repèreMoyen

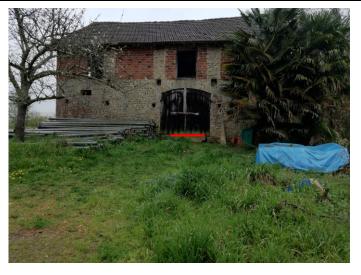
Description : Les bêtes ont été mises à l'abri dans la grange qui n'était pas inondée en 1952 => Faire un point au droit du seuil de l'entrée de la grange

Date de la crue :	Février 1952
Cote du terrain naturel :	122,76 m NGF
Hauteur d'eau :	-
Côte du niveau d'eau *:	< 122,76 m NGF
Repère :	non
Nature du repère :	-
Etat du repère	-

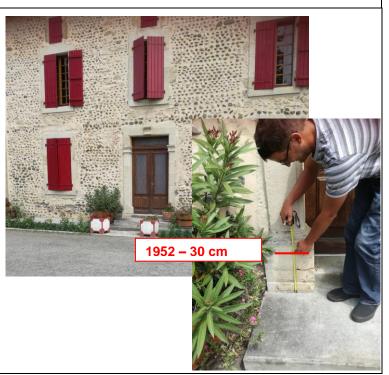
Description : Il y avait 30 cm d'eau au-dessus de la 2nd marche.

Date de la crue :	Février 1952					
Cote de la marche :	124,95 m NGF					
Hauteur d'eau :	+30 cm / 2 ^{ième} marche					
Côte du niveau d'eau *:	125,25 m NGF					
Repère :	Non					
Nature du repère :	-					
Etat du repère	-

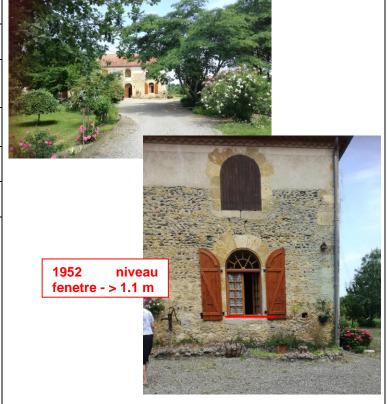
Description: L'eau arrivait au niveau de la fenêtre (> 1 m 10 / TN)

Date de la crue :	Février 1952
Cote du terrain naturel :	120,35 m NGF
Hauteur d'eau :	1m10 / TN
Côte du niveau d'eau * :	121,45 m NGF
Repère :	Non
Nature du repère :	-
Etat du repère	-

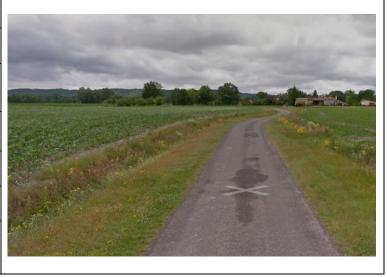
Description: 10 cm / TN - **Fiche DREAL 19520203R08192**

Date de la crue :	Février 1952			
Cote du terrain naturel :	124,04 m NGF			
Hauteur d'eau :	0,10 m / TN			
Côte du niveau d'eau *:	124,14 m NGF			
Repère :	Non			
Nature du repère :	-			
Etat du repère	-

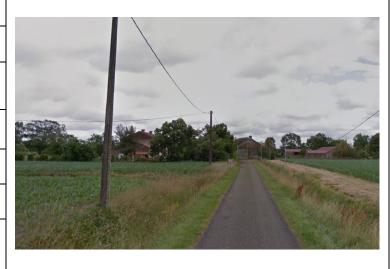
Description: 10 cm / TN - **Fiche DREAL 19520203R08193**

Date de la crue :	Février 1952
Cote du terrain naturel :	124,09 m NGF
Hauteur d'eau :	0,10 m / TN
Côte du niveau d'eau *:	124,19 m NGF
Repère :	Non
Nature du repère :	-
Etat du repère	-

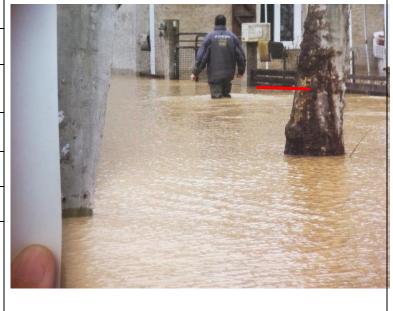
Description : Inondation de l'Arros sur le quartier Verdun en 2014 – niveau bas 2^{ième} planche. D'après Mr Germa, il n'y a pas eu de déversement sur la digue de protection. La submersion du quartier de Verdun résulterait de remontée pluviale, accumulation des ruissellements et remontée de nappe.

Date de la crue :	01/2014		
Cote du muret :	121,80 m NGF		
Hauteur d'eau :	0,21 cm / muret		
Côte du niveau d'eau *:	122,01 m NGF		
Repère :	Non		
Nature du repère :	-		
Etat du repère	-
