<b>Localisation du repère</b>	moulin de Labarthe
<b>Coord. Lambert 93</b>	X : 513010 Y : 6307410
<b>Date de la crue</b>	31/05/2013
<b>PHEC</b>	autre
<b>Repère</b>	non
<b>Nature du repère</b>	non renseigné
<b>Etat du repère</b>	éphémère

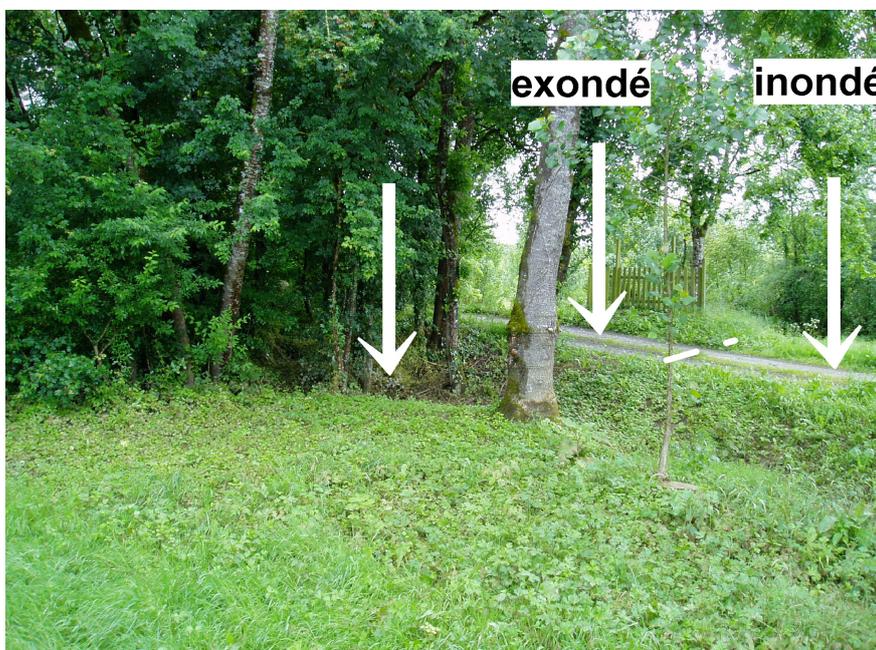
Vue vers l'amont. La trace de boue dans la végétation montre qu'une partie du chemin d'accès au moulin est restée exondé. Les tirets indiquent, sur le chemin, l'extension maximale de la crue.

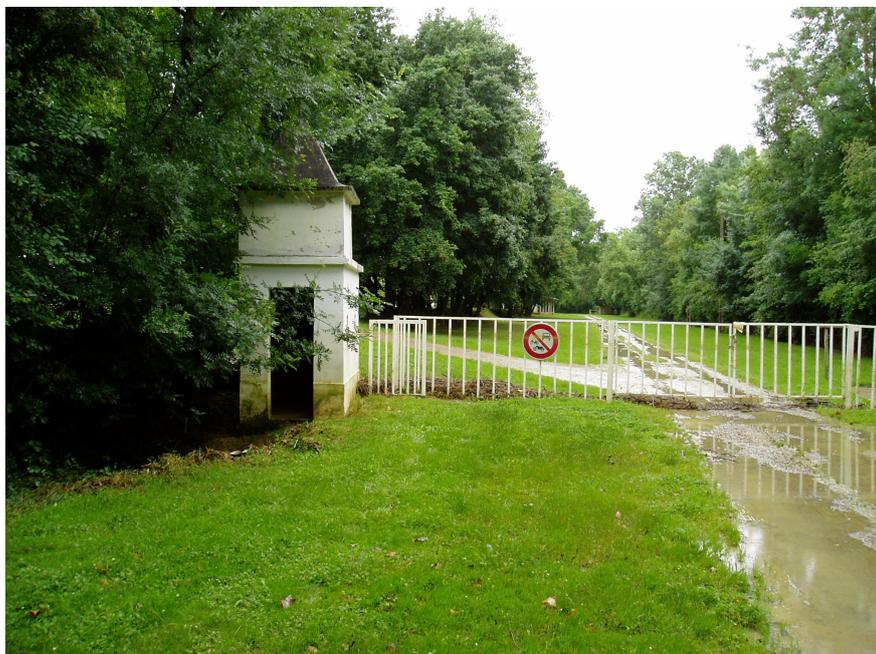
<b>Localisation du repère</b>	hippodrome
<b>Coord. Lambert 93</b>	X : 512900 Y : 6307810
<b>Date de la crue</b>	31/05/2013
<b>Epaisseur d'eau en m / sol</b>	1,58
<b>PHEC</b>	autre
<b>Repère</b>	non
<b>Nature du repère</b>	non renseigné
<b>Etat du repère</b>	éphémère

Auteur : KLAUS MARONNA  
 Date : 09/06/2013  
 Orientation : 160°  
 Commentaire :  
 Vue vers l'amont. A l'intérieur du bâtiment la crue a laissé une trace nette.

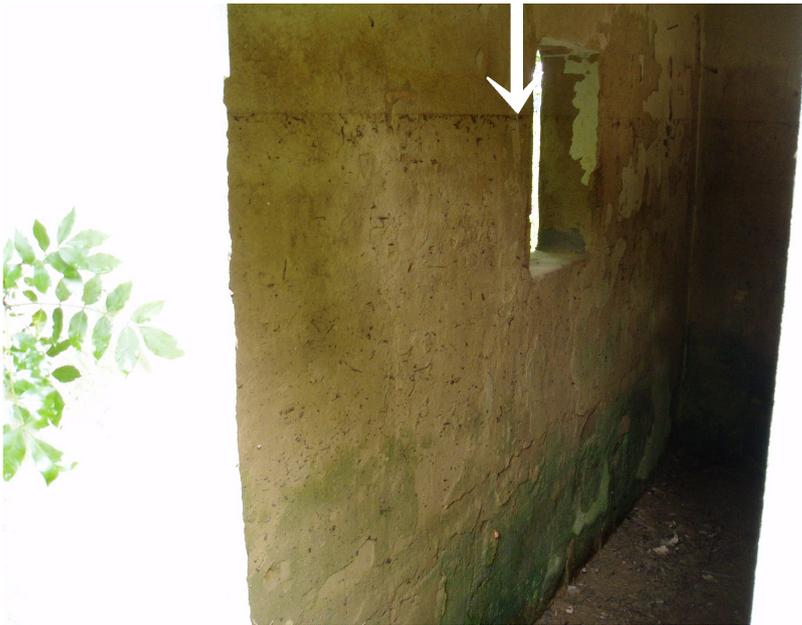
Auteur : KLAUS MARONNA  
Date : 09/06/2013  
Orientation : 160°  
Commentaire :  
Vue sur la trace qui est à 1.58m du sol.

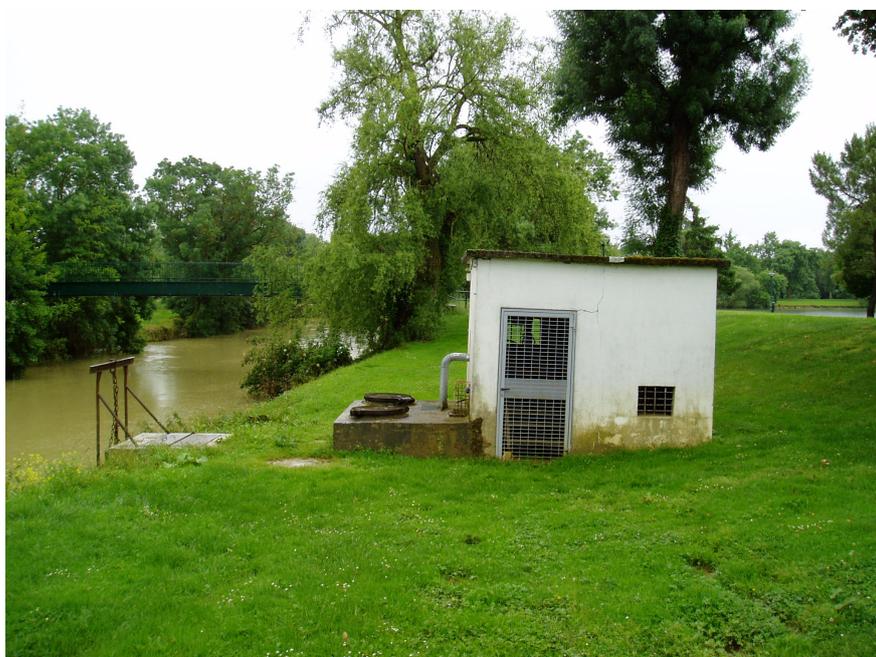
<b>Localisation du repère</b>	bâtiment en bordure du Gers, à une centaine de mètres en amont du pont de la D 953
<b>Coord. Lambert 93</b>	X : 512710 Y : 6308130
<b>Date de la crue</b>	31/05/2013
<b>PHEC</b>	autre
<b>Repère</b>	non
<b>Nature du repère</b>	non renseigné
<b>Etat du repère</b>	éphémère

Auteur : KLAUS MARONNA  
 Date : 09/06/2013  
 Orientation : 160°  
 Commentaire :  
 Vue vers l'amont. La crue a laissé une trace nette à l'intérieur du bâtiment.

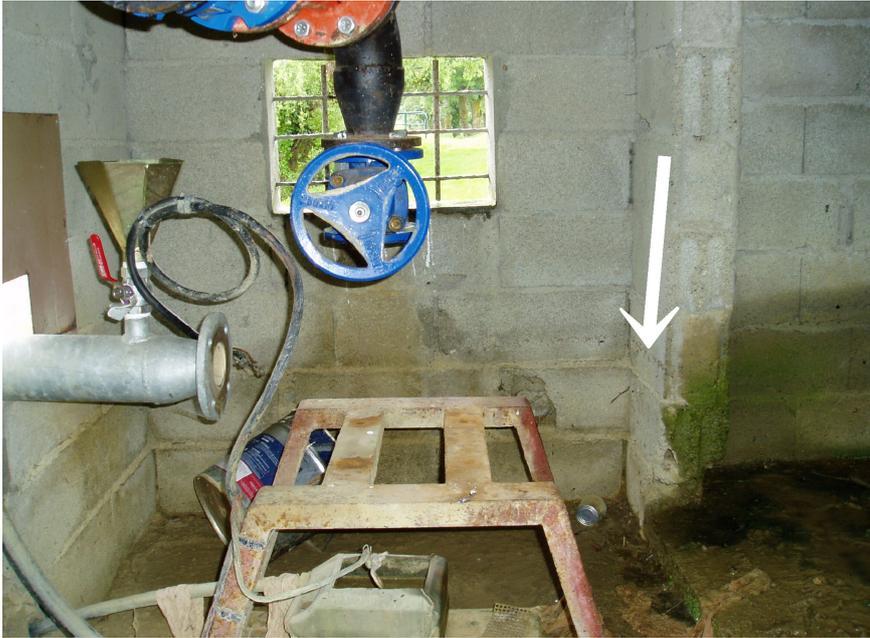
Zoom sur la trace.

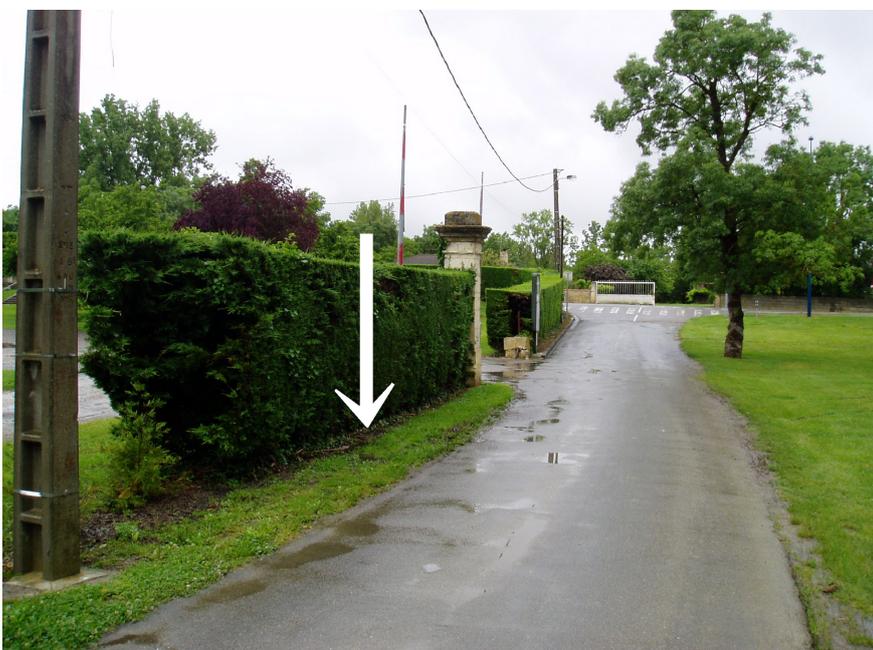
<b>Localisation du repère</b>	aire de camping-car
<b>Coord. Lambert 93</b>	X : 512820 Y : 6308160
<b>Date de la crue</b>	31/05/2013
<b>PHEC</b>	autre
<b>Repère</b>	non
<b>Nature du repère</b>	non renseigné
<b>Etat du repère</b>	éphémère

Vue vers l'amont et sur l'entrée de l'aire de camping-cars. Dans la haie la crue a déposé des débris à environ 2cm du sol. La limite de la zone inondée se situe vers cette entrée et la partie haute de l'aire est restée exondée.

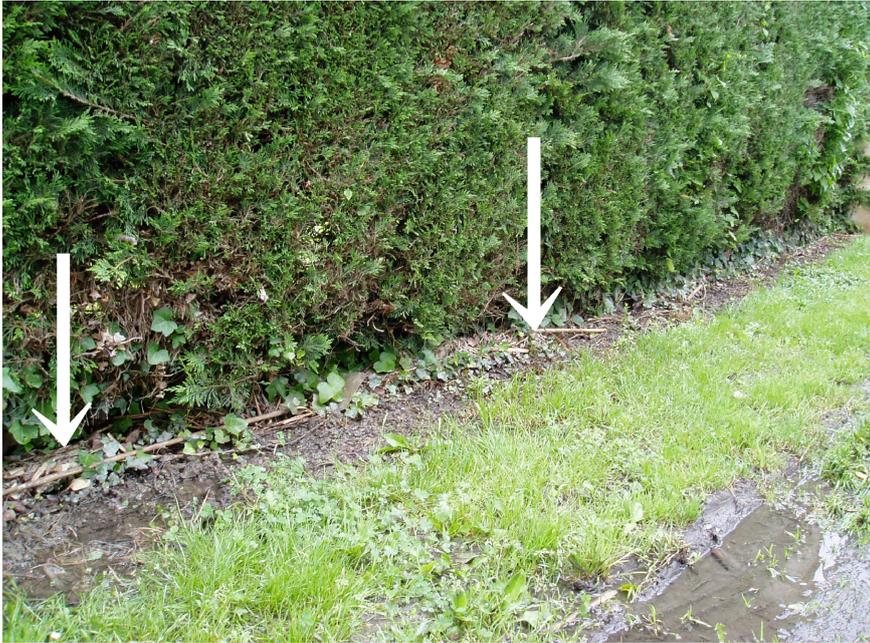
Zoom

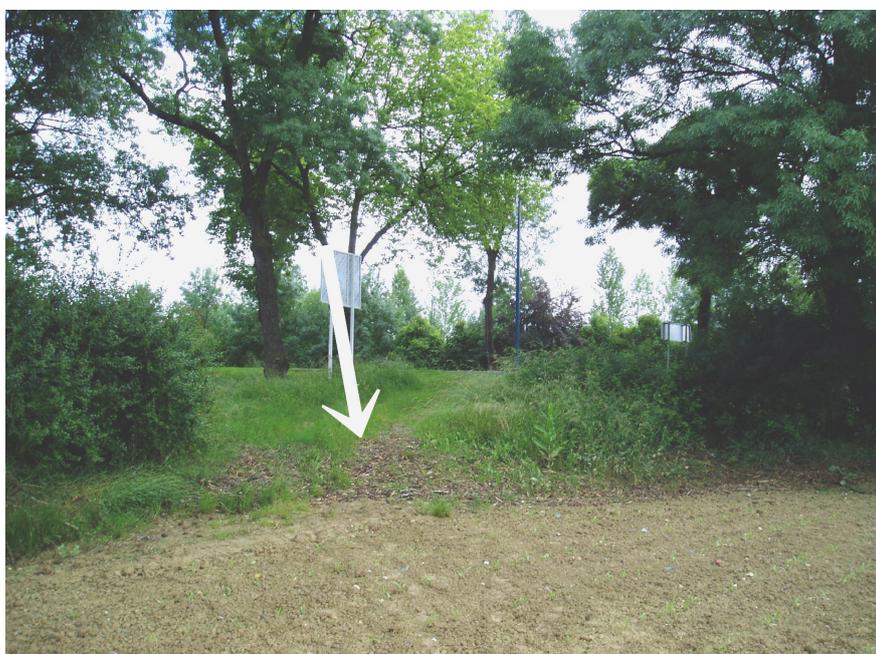
<b>Localisation du repère</b>	aval immédiat de la D 953
<b>Coord. Lambert 93</b>	X : 513020 Y : 6308300
<b>Date de la crue</b>	31/05/2013
<b>PHEC</b>	autre
<b>Repère</b>	non
<b>Nature du repère</b>	non renseigné
<b>Etat du repère</b>	éphémère

Auteur : KLAUS MARONNA  
 Date : 09/06/2013  
 Orientation : 140°  
 Commentaire :  
 Vue vers l'amont. En contrebas de la D 953 la crue a déposé une laisse nette.

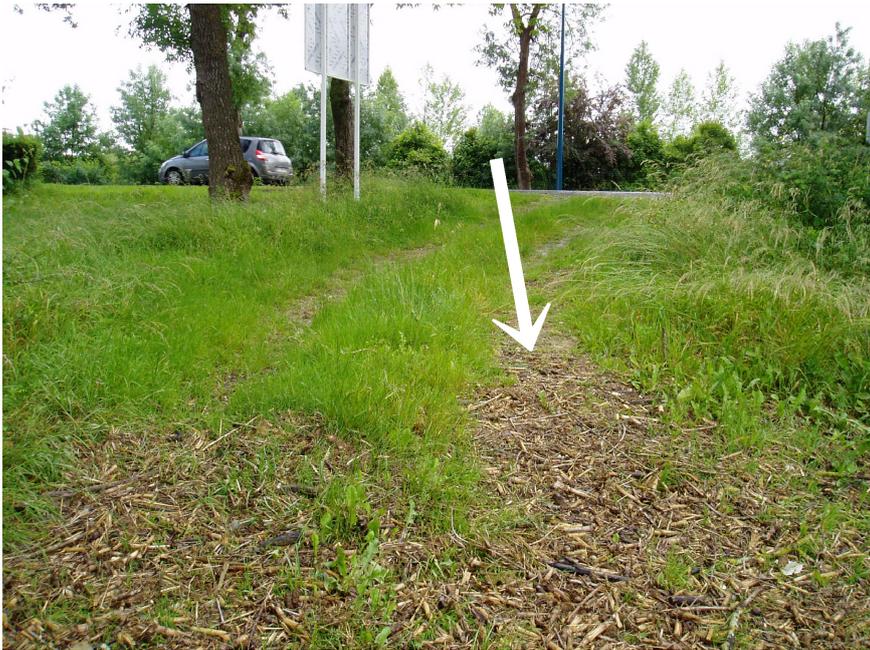
Zoom sur la laisse.

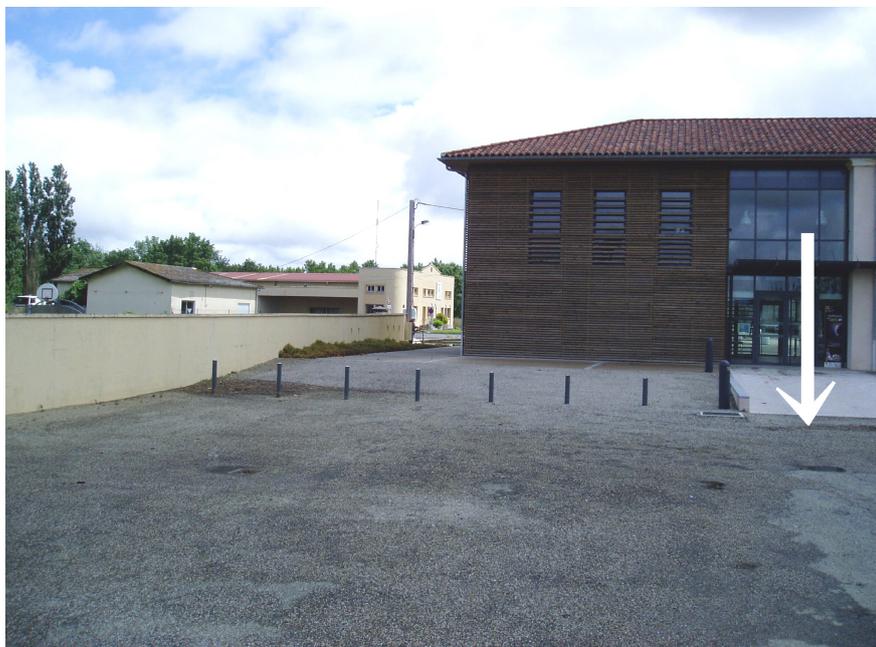
<b>Localisation du repère</b>	Centre Pédagogique du Développement Durable
<b>Coord. Lambert 93</b>	X : 512310 Y : 6308560
<b>Date de la crue</b>	31/05/2013
<b>PHEC</b>	autre
<b>Repère</b>	non
<b>Nature du repère</b>	non renseigné
<b>Etat du repère</b>	éphémère

Vue vers l'amont. Devant le bâtiment la crue a déposé une laisse nette. Le prolongement de cette laisse vers la droite est présenté sur la photographie suivante.

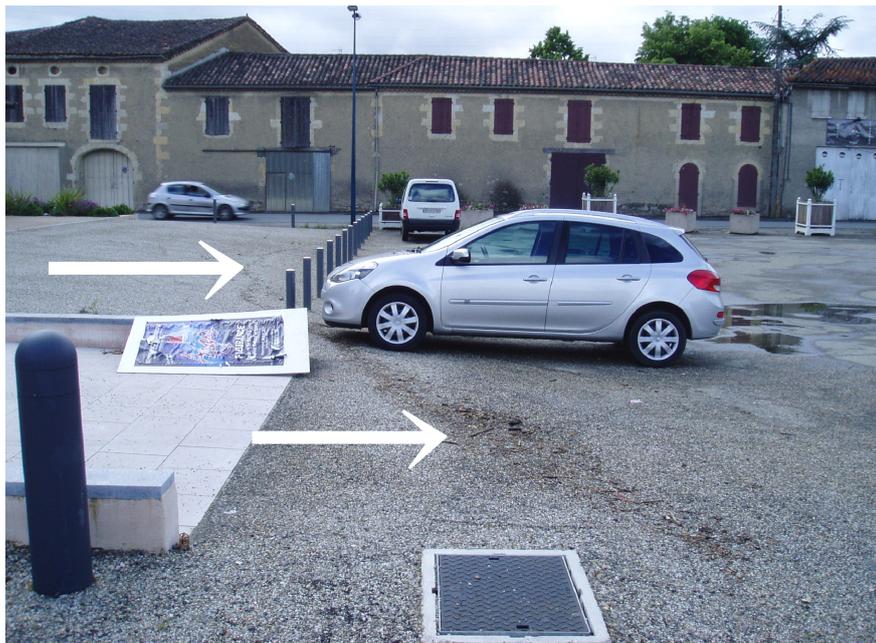
Auteur : KLAUS MARONNA  
Date : 09/06/2013  
Orientation : 250°  
Commentaire :  
Vue opposée au Gers et sur la laisse.

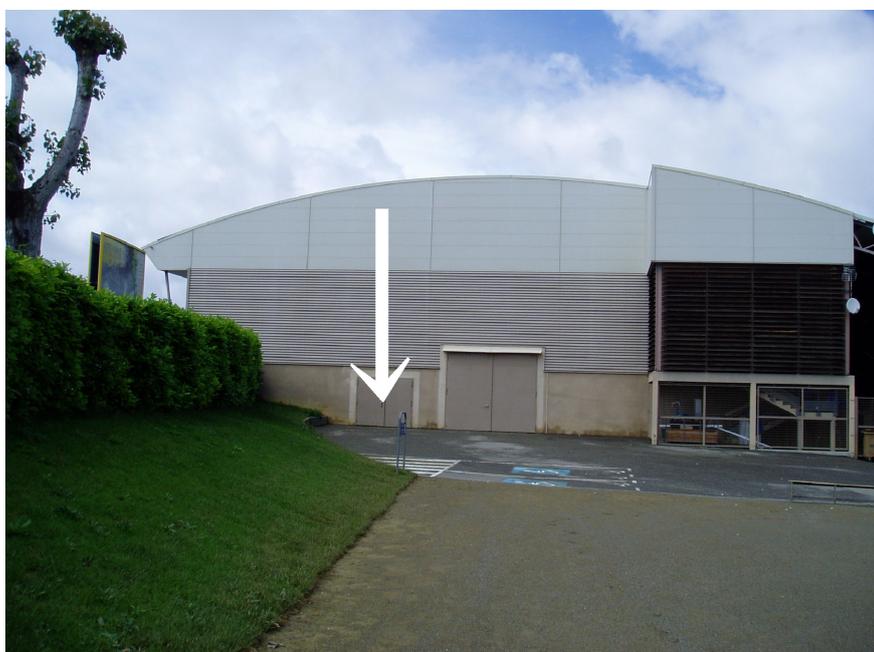
<b>Localisation du repère</b>	stade
<b>Coord. Lambert 93</b>	X : 512350 Y : 6308560
<b>Date de la crue</b>	31/05/2013
<b>Epaisseur d'eau en m / sol</b>	0,71
<b>PHEC</b>	autre
<b>Repère</b>	non
<b>Nature du repère</b>	non renseigné
<b>Etat du repère</b>	éphémère

Sur la face amont du bâtiment la crue a laissé une trace nette à 0.71m du sol.

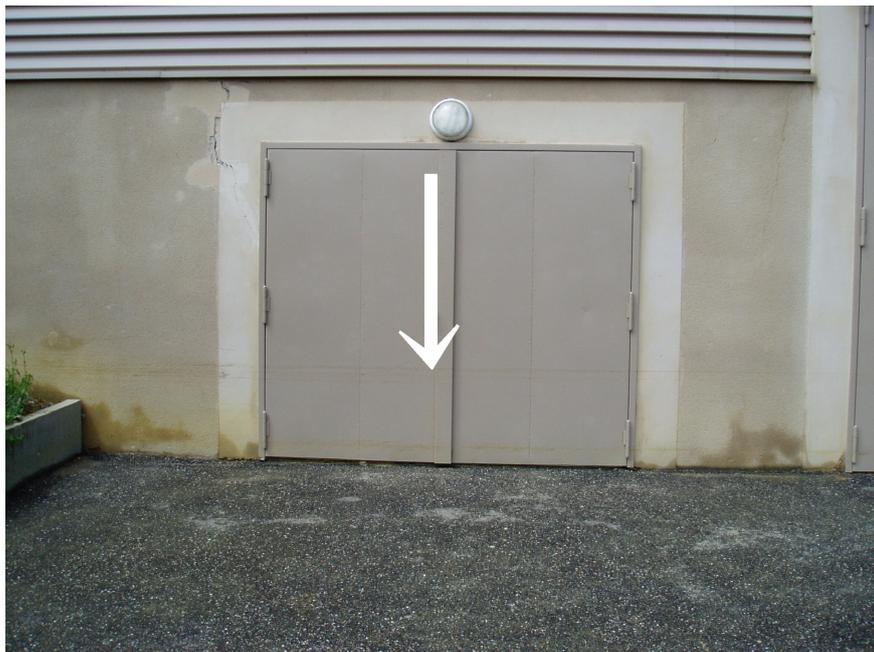
Zoom

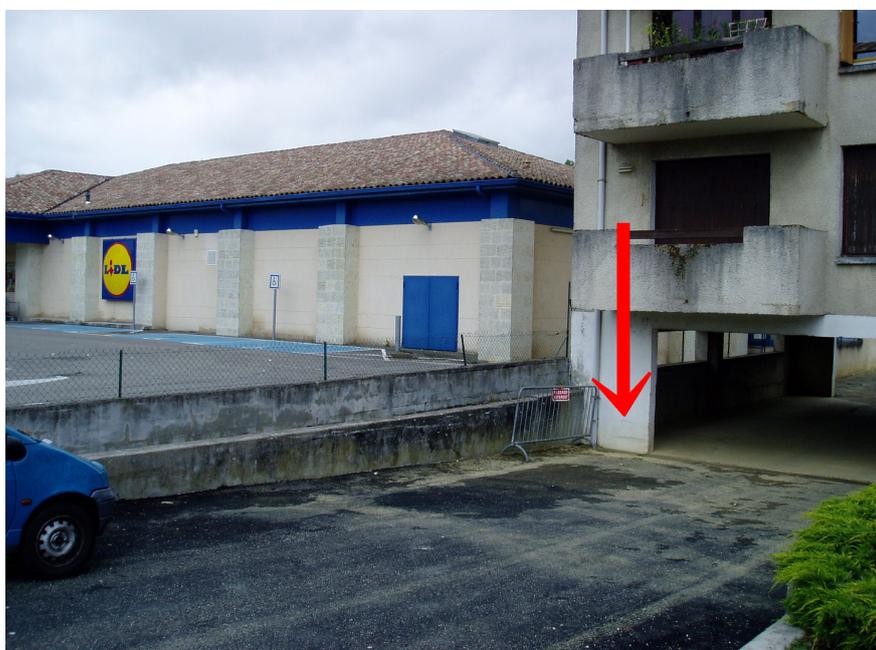
<b>Localisation du repère</b>	en bordure de la N 21; bâtiment à côté du magasin Lidl
<b>Coord. Lambert 93</b>	X : 512200 Y : 6308800
<b>Date de la crue</b>	31/05/2013
<b>Epaisseur d'eau en m / sol</b>	0,50
<b>PHEC</b>	autre
<b>Repère</b>	oui
<b>Nature du repère</b>	trait peint
<b>Etat du repère</b>	bon

La face du bâtiment opposée au Gers porte deux repères.

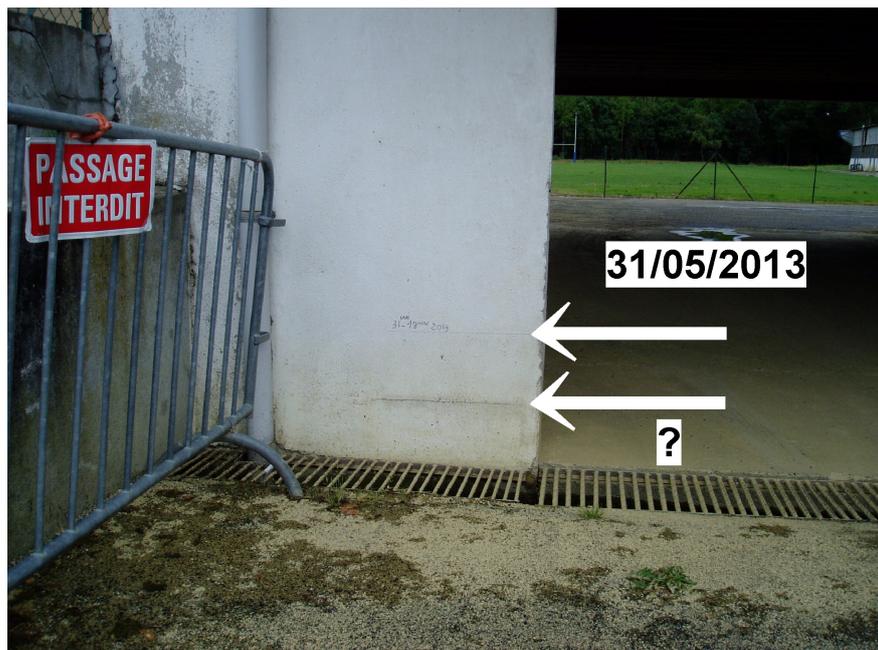
Il s'agit d'un repère de la crue du 31 mai 2013 et d'un deuxième dont la date est illisible. Ils sont respectivement à 0.50m et 0.24m du sol.

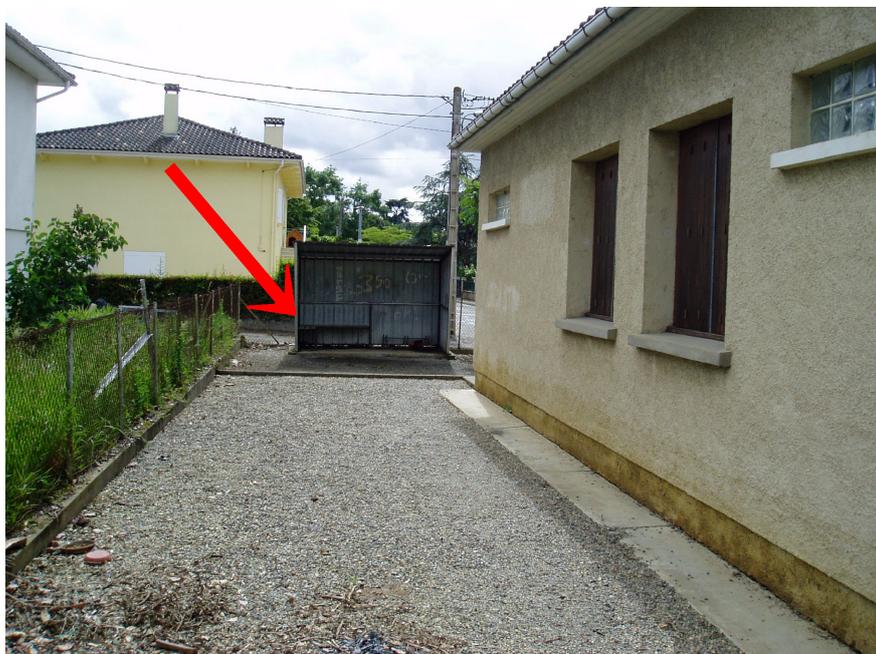
<b>Localisation du repère</b>	abri; rue Jean de Mérat
<b>Coord. Lambert 93</b>	X : 512140 Y : 6308870
<b>Date de la crue</b>	31/05/2013
<b>Epaisseur d'eau en m / sol</b>	0,58
<b>PHEC</b>	non renseigné
<b>Repère</b>	non
<b>Nature du repère</b>	non renseigné
<b>Etat du repère</b>	éphémère

Auteur : KLAUS MARONNA  
 Date : 09/06/2013  
 Orientation : 250°  
 Commentaire :  
 Vue opposée à la N 21. Sur l'abri la crue a laissé une trace nette.

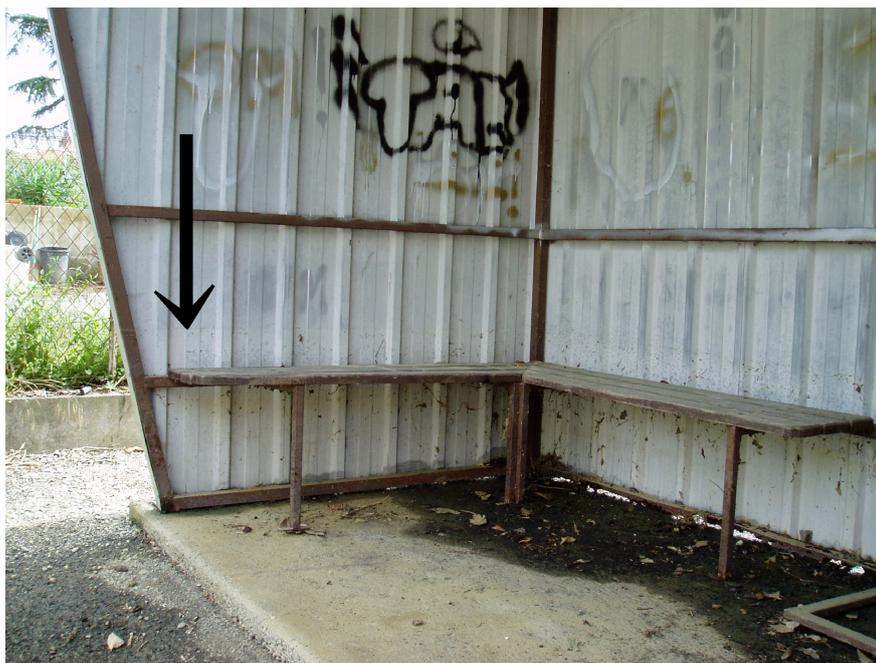
Zoom sur la trace qui est à 0.58m du sol et à 145mm en dessous de la barre métallique transversale.

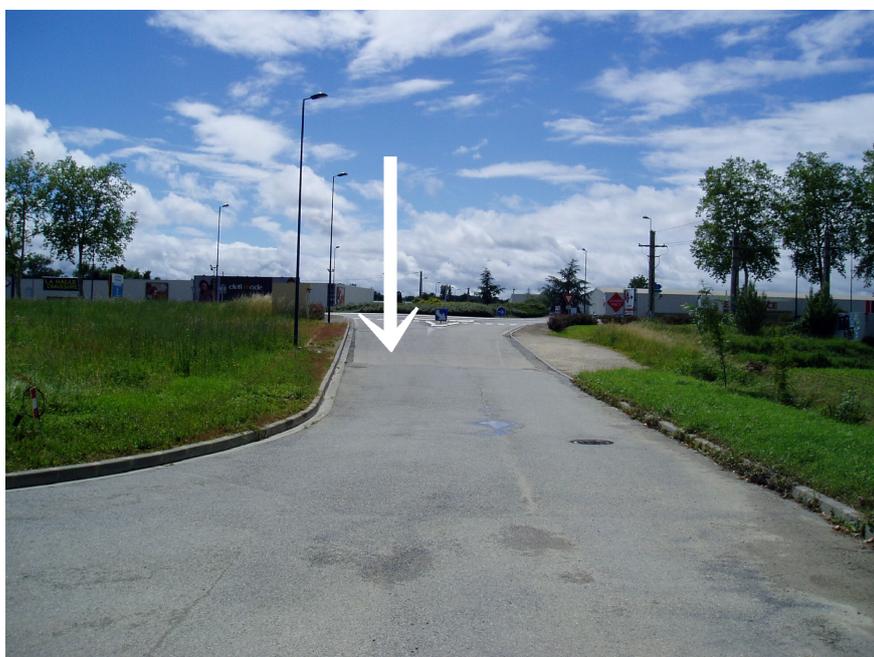
<b>Localisation du repère</b>	chemin d'accès à la station d'épuration
<b>Coord. Lambert 93</b>	X : 511930 Y : 6309870
<b>Date de la crue</b>	31/05/2013
<b>PHEC</b>	autre
<b>Repère</b>	non
<b>Nature du repère</b>	non renseigné
<b>Etat du repère</b>	éphémère

Vue opposée au Gers et à la station d'épuration. A une vingtaine de mètres de l'intersection avec la N 21, la crue a déposé une trace de boue relativement nette.

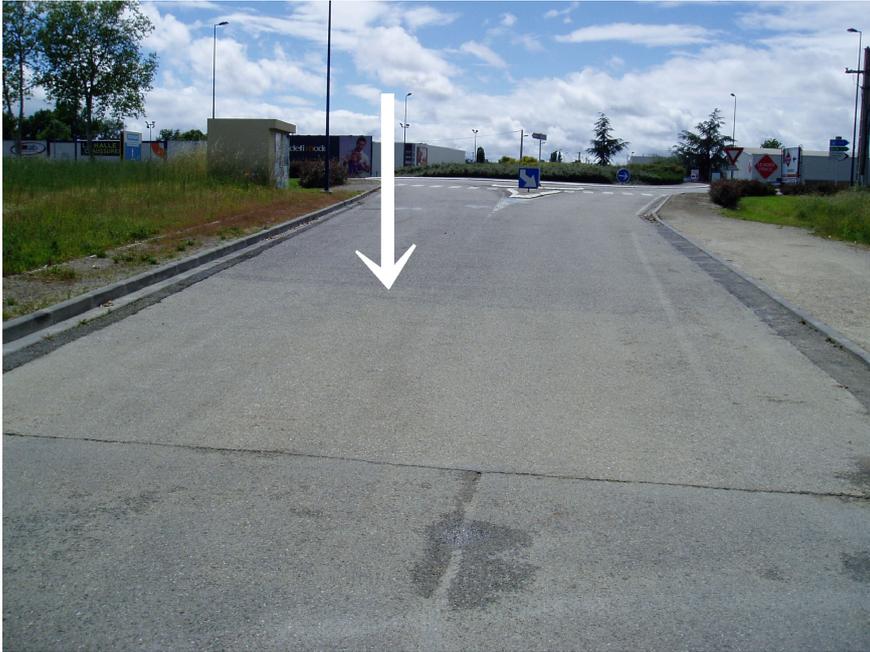
Auteur : KLAUS MARONNA  
Date : 09/06/2013  
Orientation : 270°  
Commentaire :  
Zoom sur la trace de boue
