SEDE ENVIRONNEMENT
Mise à jour des conditions d'exploitation
Plateforme de compostage « Lomagne Compost » sur la commune de Castéron (32)
Partie 4 : Annexes

A79423/C

**Annexe 6. Justification d'une hauteur de 5 m des
andains au regard de l'article 28 de l'arrêté du 20
avril 2012**

**Mise à jour de l'étude odeur au regard des
conditions d'exploitation observables en 2017 et
comparaison avec 2009, réalisée par Odotech en
2017**

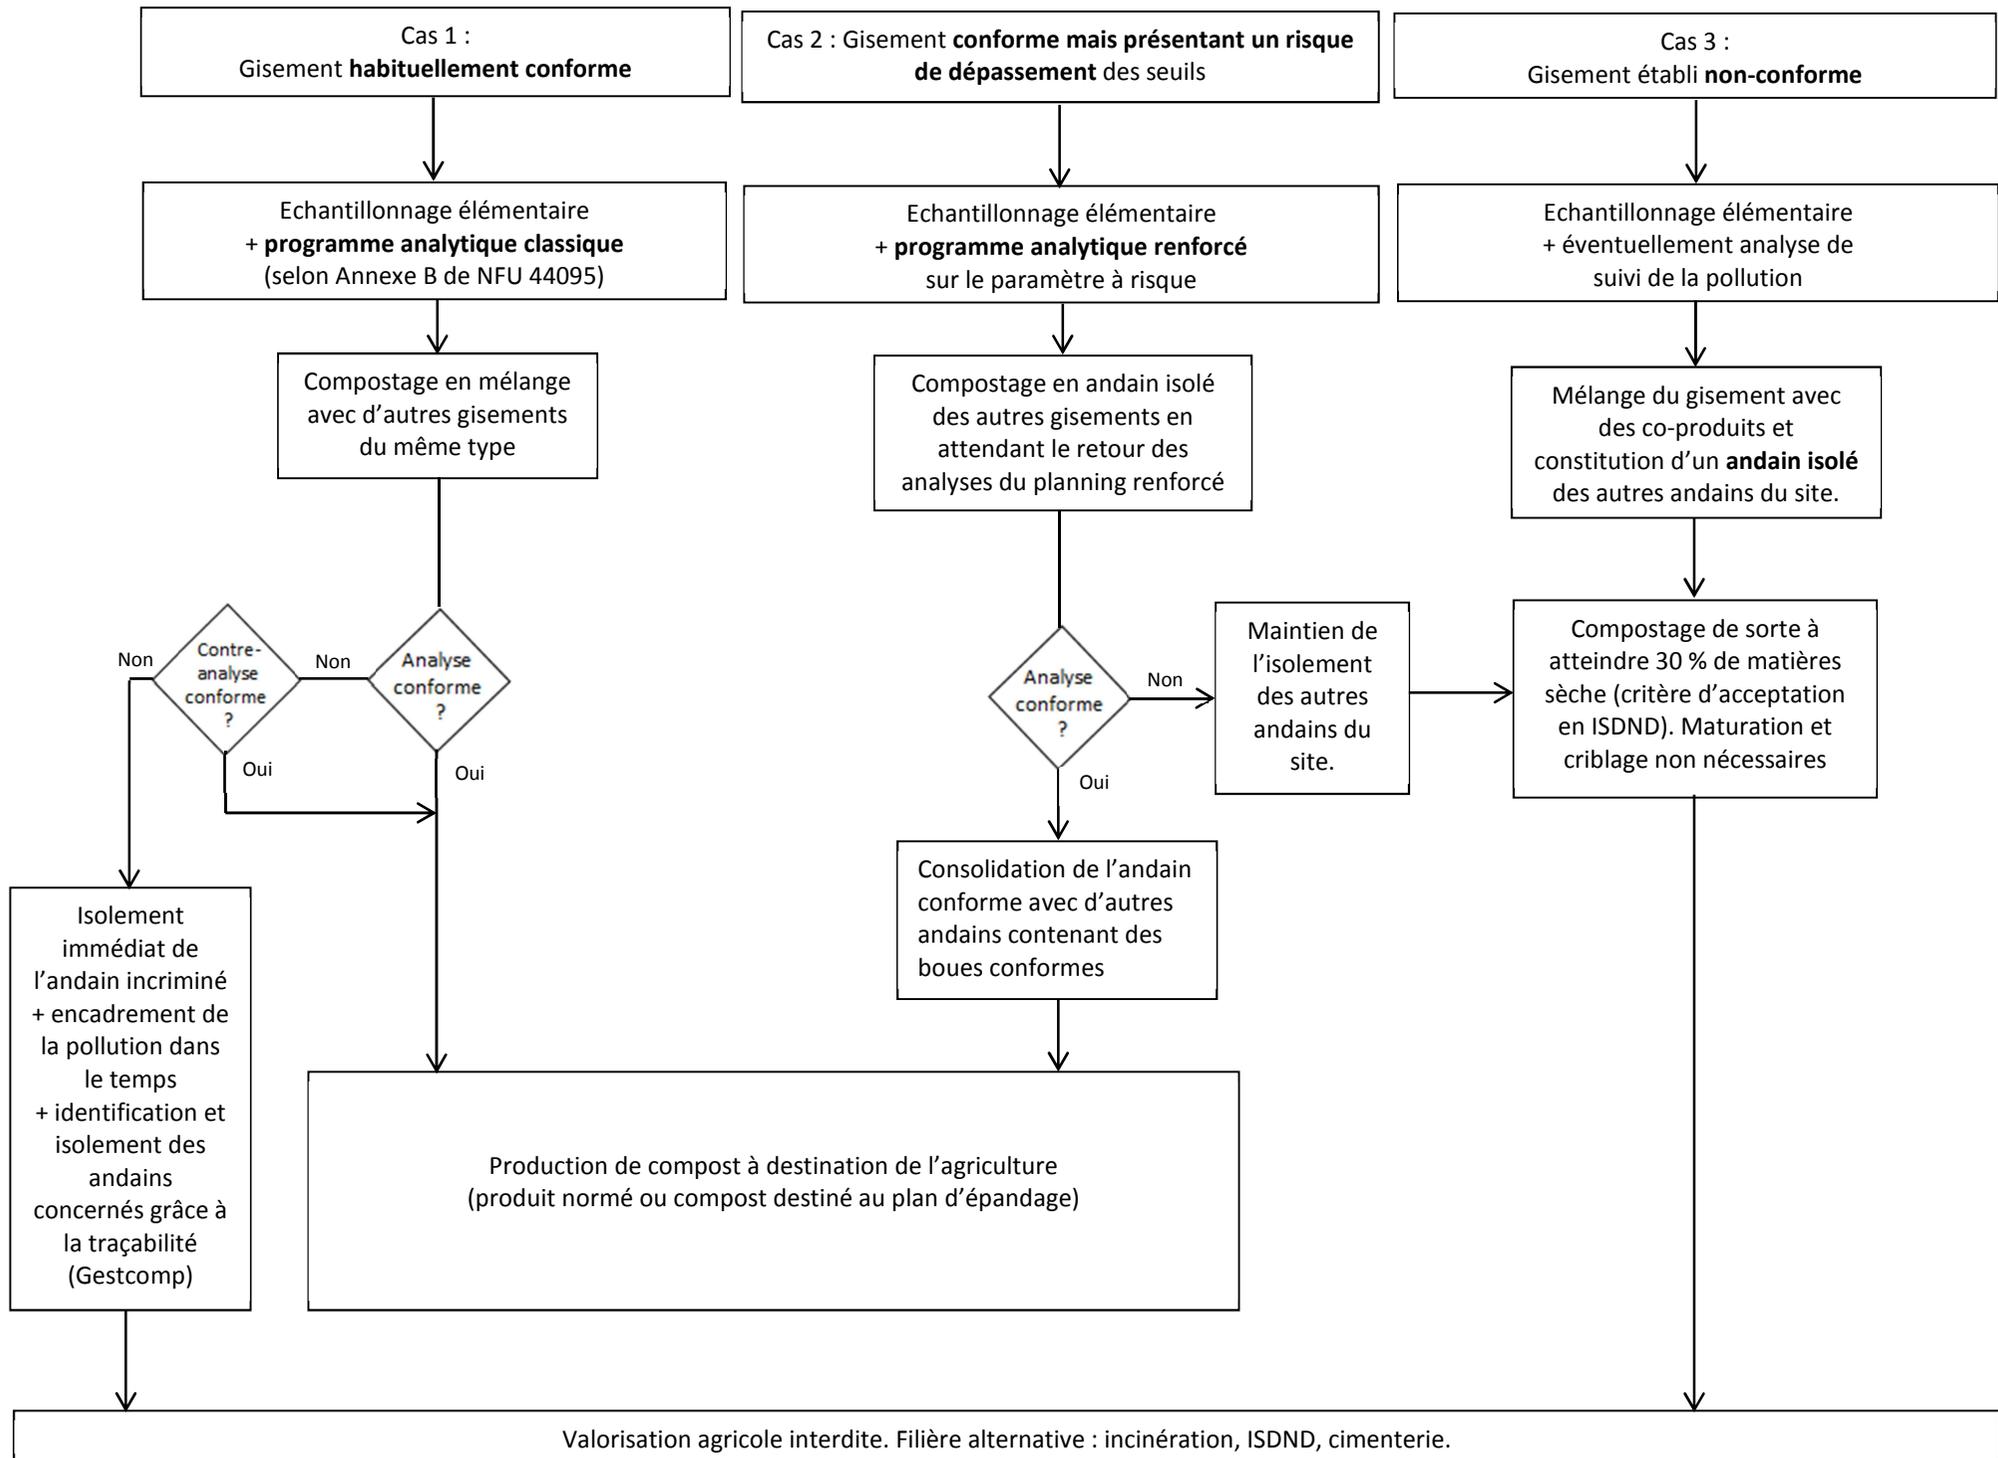
La procédure prévue dans chacun des 3 cas de figures est présentée dans le synoptique ci-dessous.

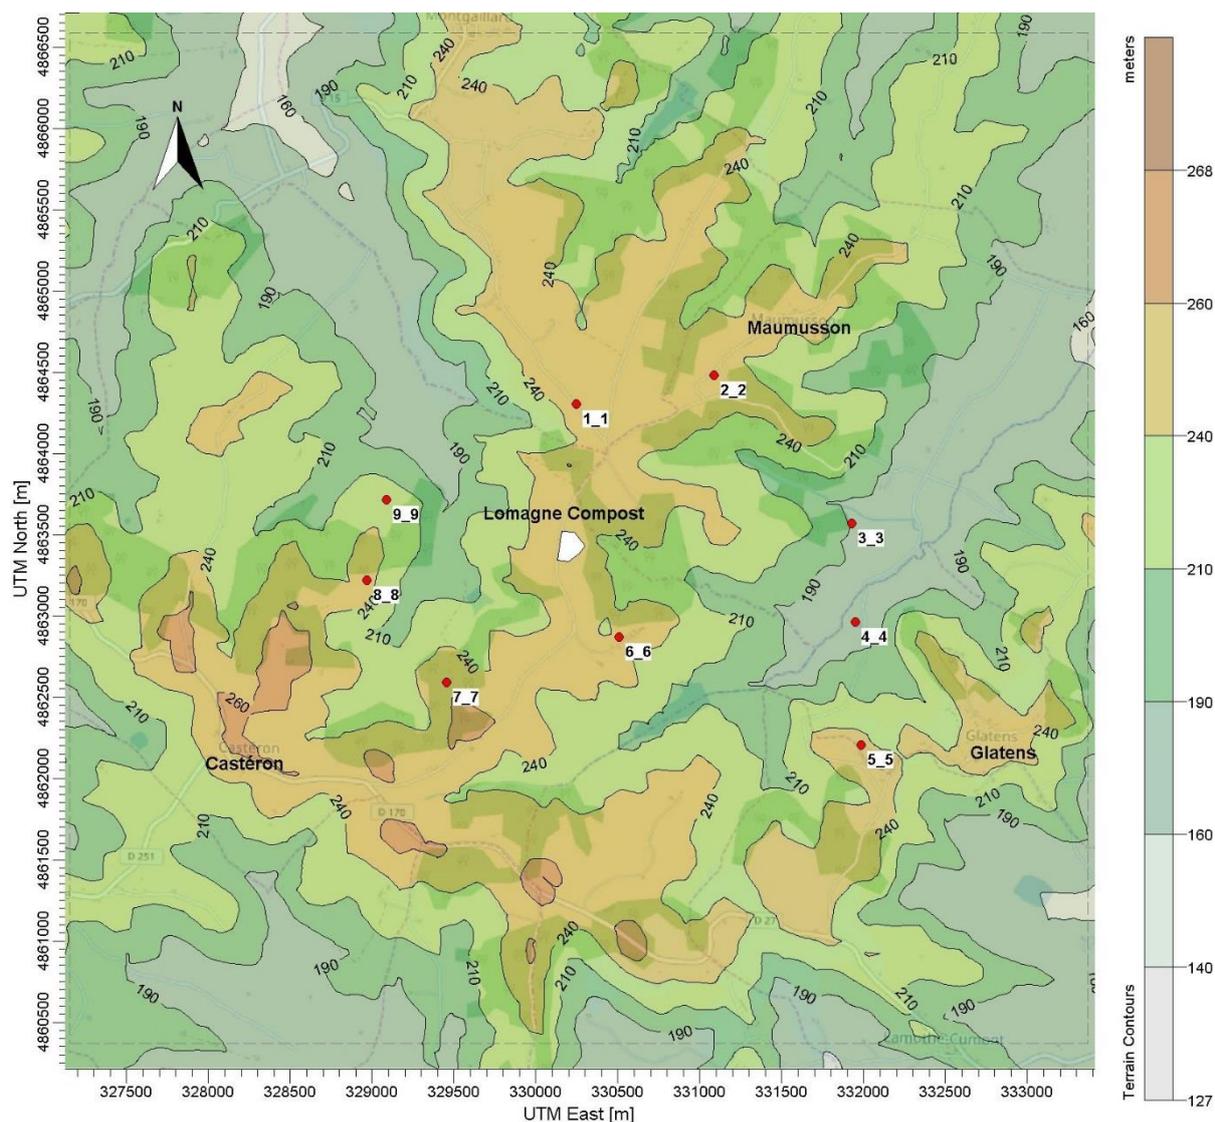
Figure 3-1 : Domaine d'étude, topographie et récepteurs sensibles

La Figure 3-1 présente le domaine d'étude et la topographie. La localisation du site est identifiée par le polygone blanc au centre de la figure. Les figures du présent rapport sont toutes présentées avec les coordonnées UTM (Universal transverse Mercator).

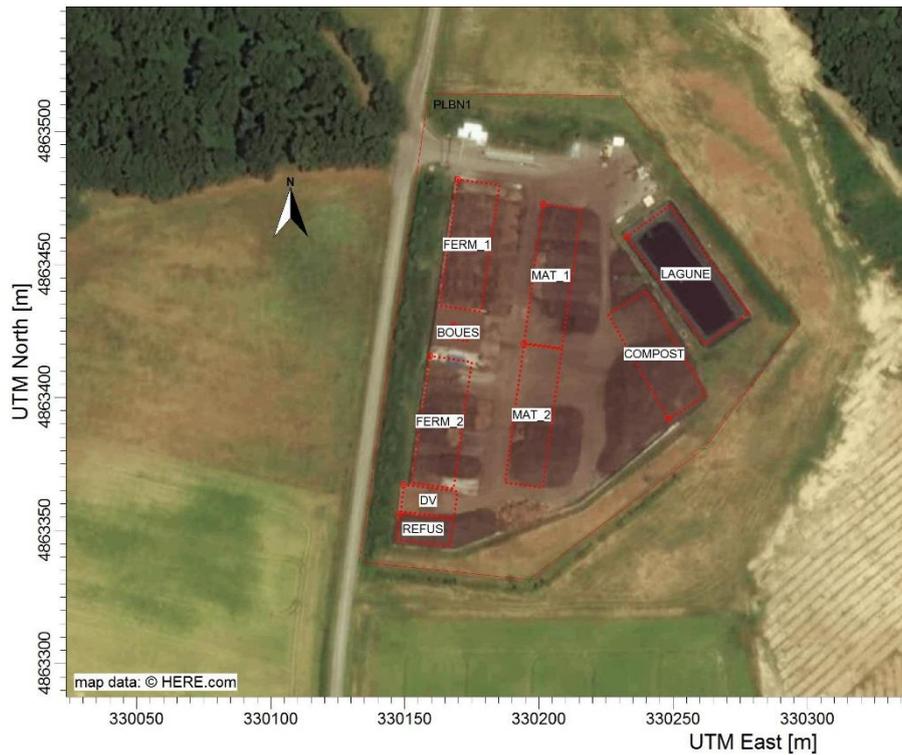
Figure 3-3 : Localisation des sources sur le site – Configuration 2009

(1) Les surfaces émettrices sont posées à la mi-hauteur maximale dans le modèle pour prendre en compte la non uniformité des andains. Ne s'applique pas à la lagune.

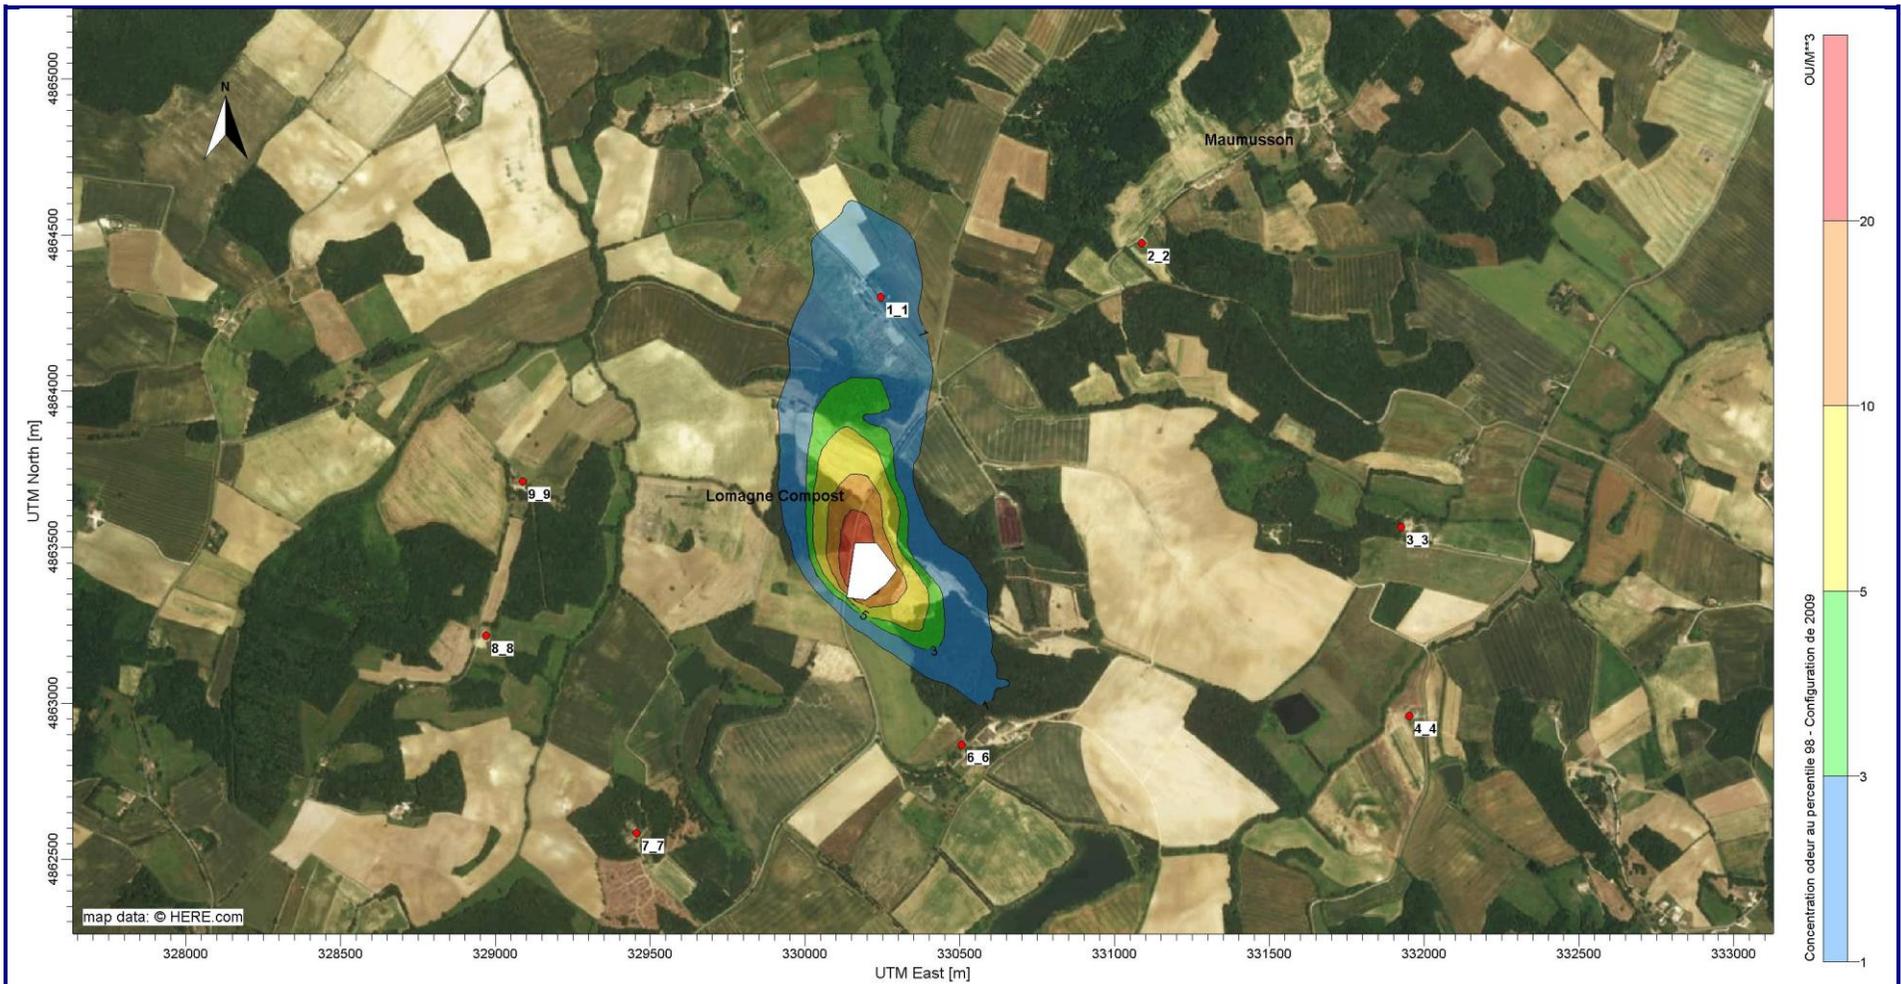
Figure A-1 : Concentration odeur au percentile 98 (P98) – Configuration de 2009

Commentaires : Les exigences de l'arrêté du 22 avril 2008 sont respectées au niveau des premiers voisins.

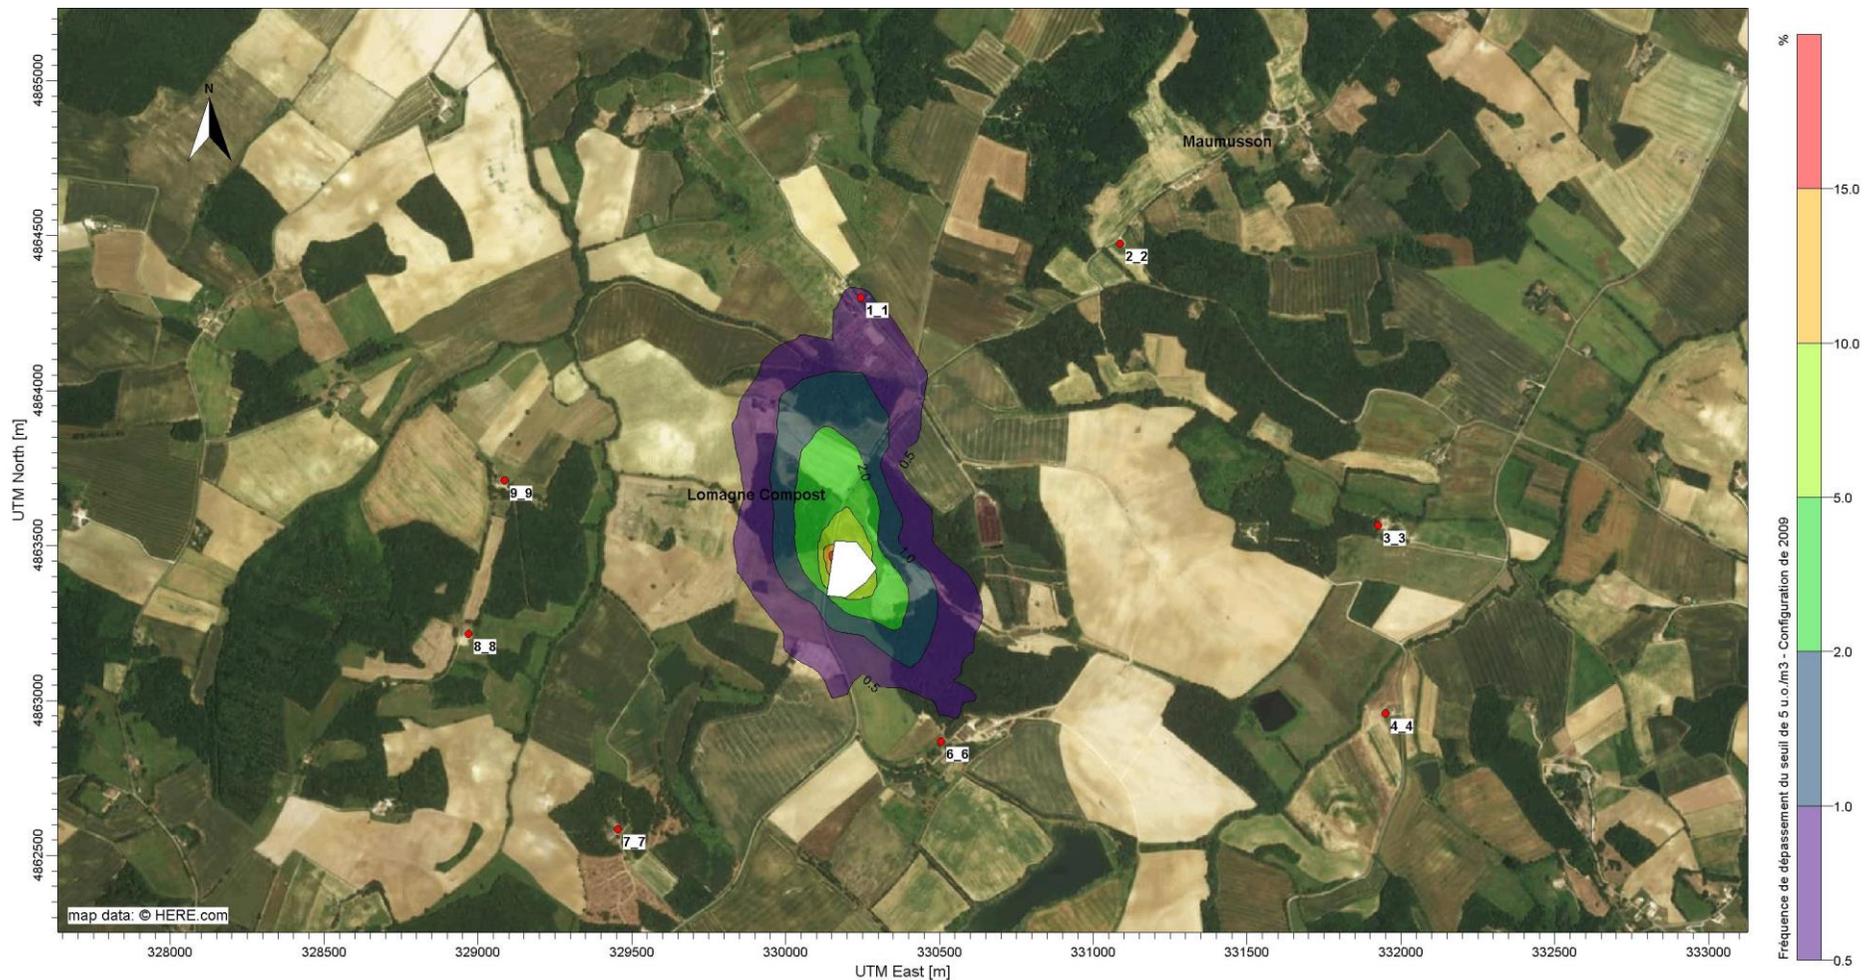
Figure A-2 : Fréquence de dépassement du seuil de 5 u.o./m³ - Configuration de 2009

Commentaires : Les exigences de l'arrêté du 22 avril 2008 sont respectées au niveau des premiers voisins.

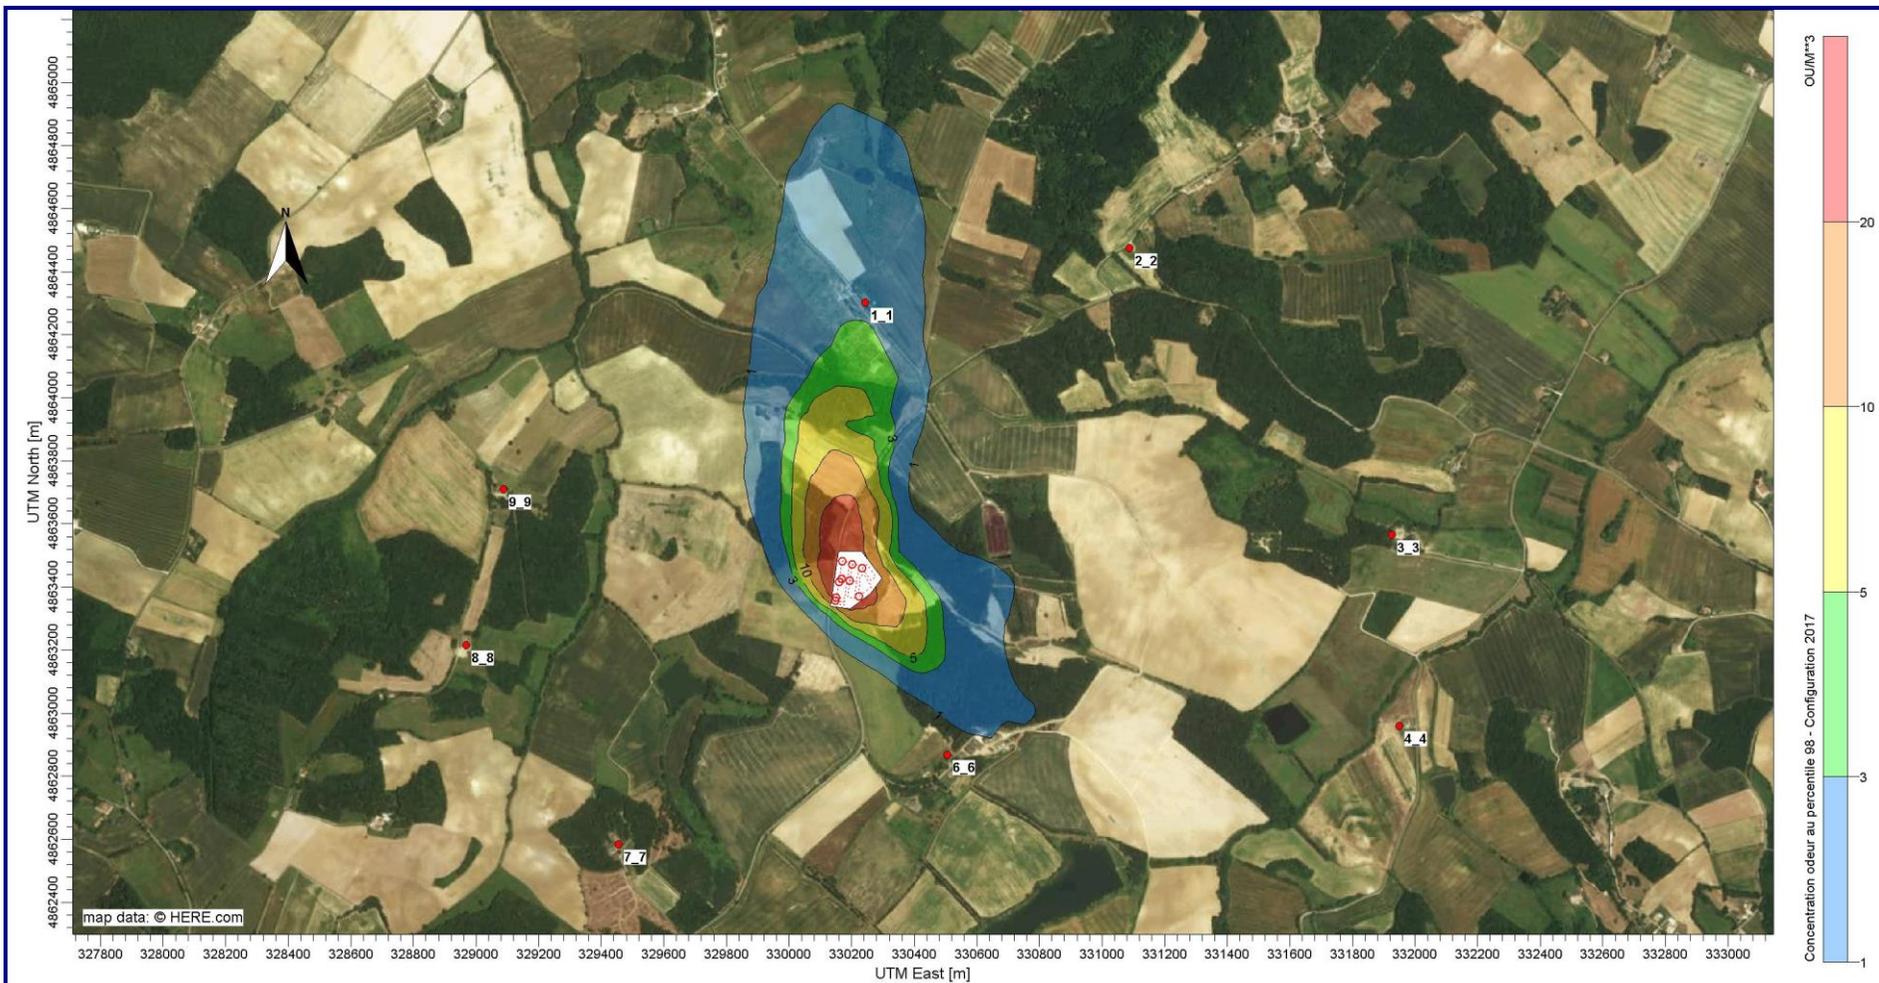
Figure A-3 : Concentration odeur au percentile 98 (P98) - Configuration de 2017

Commentaires : Les exigences de l'arrêté du 22 avril 2008 sont respectées au niveau des premiers voisins.

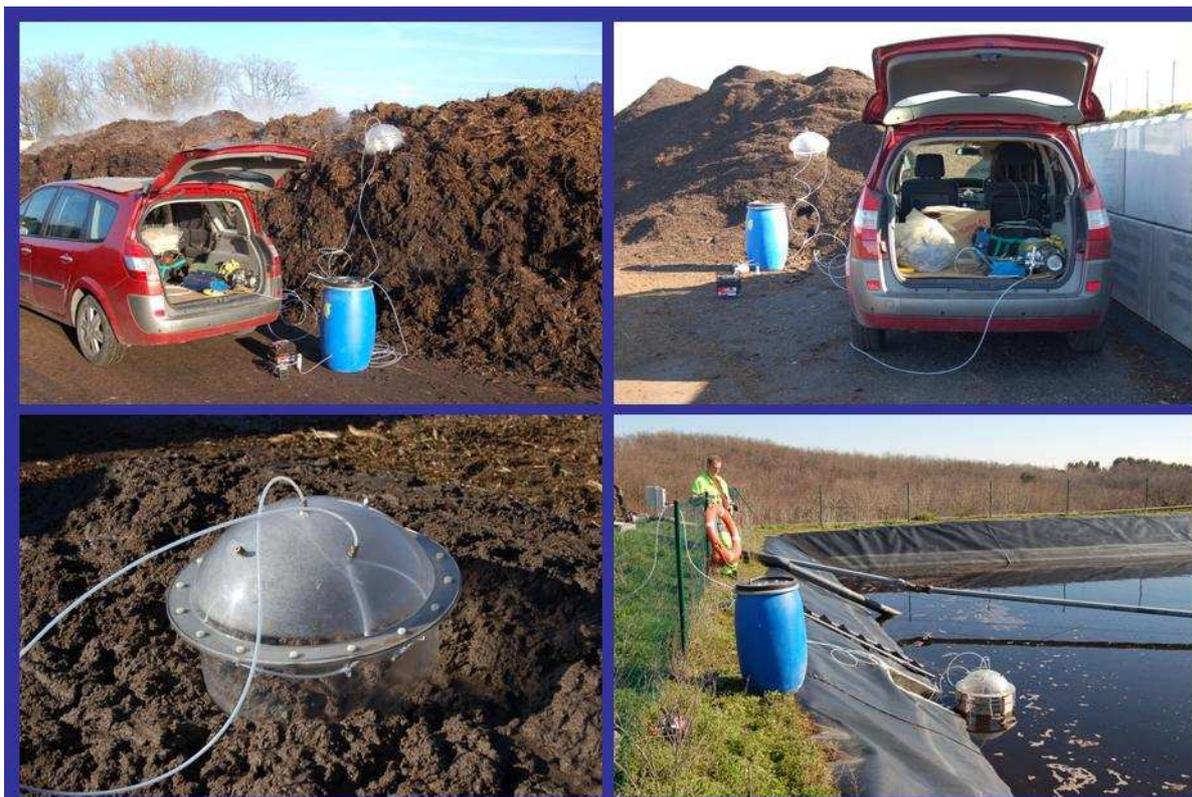
Les techniques de prélèvement font appel à l'état de l'art de la profession : les sources surfaciques sont échantillonnées par chambre de flux dynamique (OdoFlux par Odotech) et la récupération de l'échantillon se fait à l'aide d'un caisson poumon qui évite la dénaturation de l'effluent par un passage au travers d'un moyen de pompage. Les photographies de la Figure 3 illustrent la méthode de prélèvement.

Figure 3: Illustrations des méthodes de prélèvement. Le caisson bleu est le caisson poumon mis en dépression par une pompe alimentée sous 12 volts. Pour les prélèvements en chambre de flux dynamique, une bouteille d'azote (dans le véhicule) permet de conserver une pression atmosphérique dans la chambre de façon à garantir un prélèvement le plus fidèle aux conditions normales d'évaporation. En haut, prélèvement sur andain, en bas la chambre de flux sur les boues et sur la lagune.

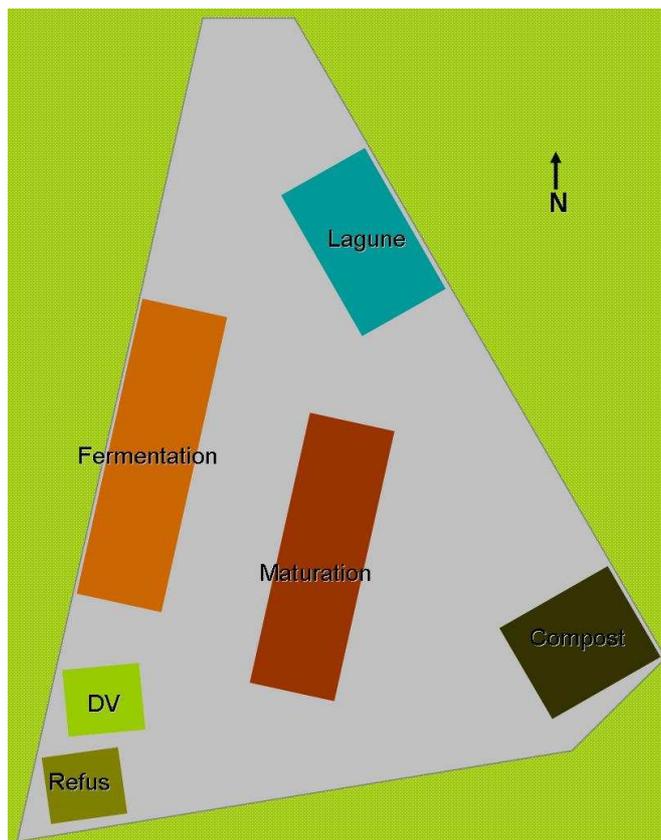
Un schéma du site est destiné à apporter des renseignements sur les dispositions et les quantités habituellement rencontrées sur place (Figure 4).

Figure 4 : Disposition et surfaces des différents postes du site.

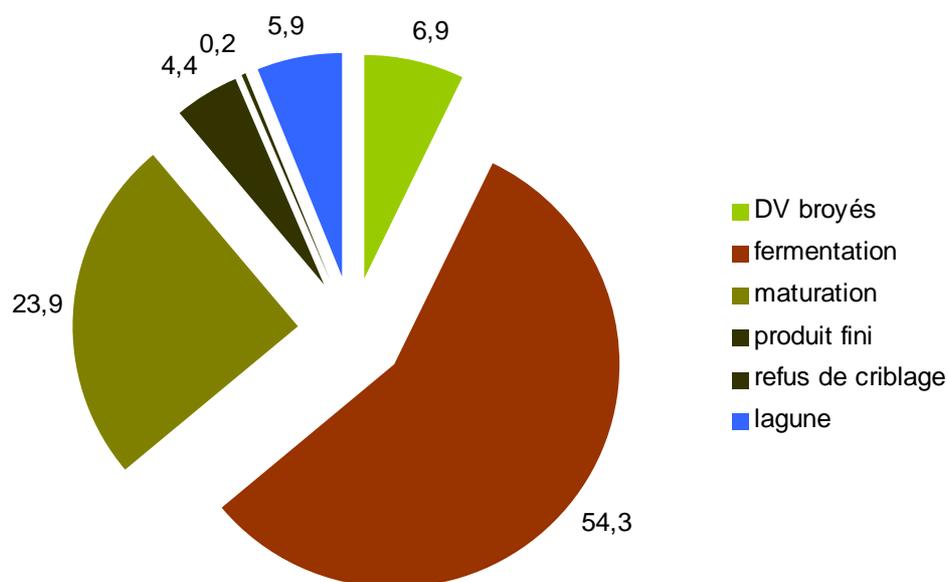
Un examen faisant apparaître des pourcentages pour chacun des postes examiné ci-dessus est illustré par la Figure 5

Figure 5 : Répartition en pourcentage des différents postes de l'exploitation. Les deux séquences de la fermentation et de la maturation ont été regroupées en deux postes. Les boues, source éphémère n'ont pas été considérées ici.

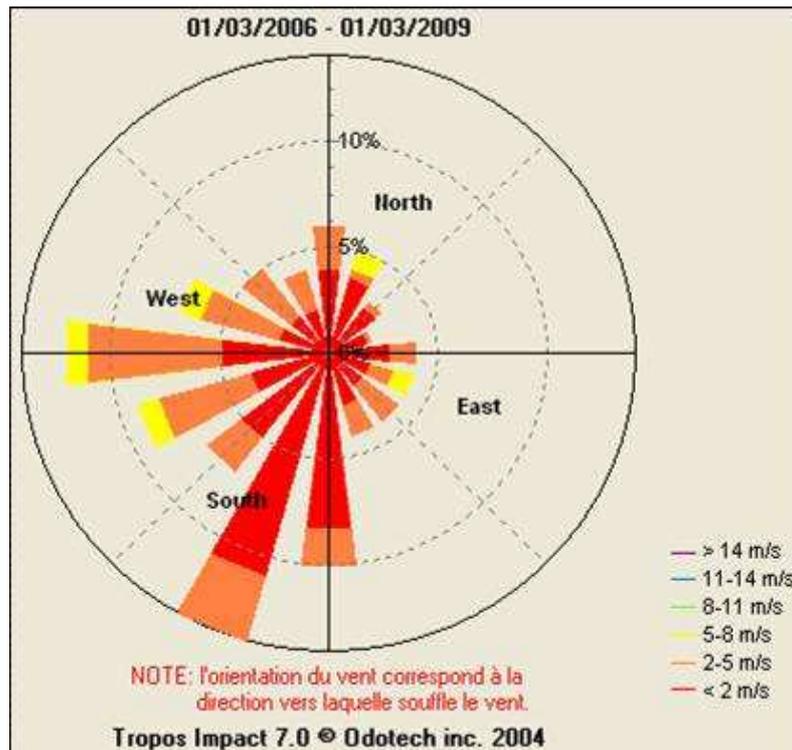
Le fichier météorologique utilisé contient les données météorologiques à partir de mars 2006 jusqu'à fin février 2009, incluant les années 2007 et 2008. La Figure 6 présente la marguerite des vents indiquant à la fois la direction et la force de vent.

Figure 6: Marguerite des vents aux environs de Castéron.

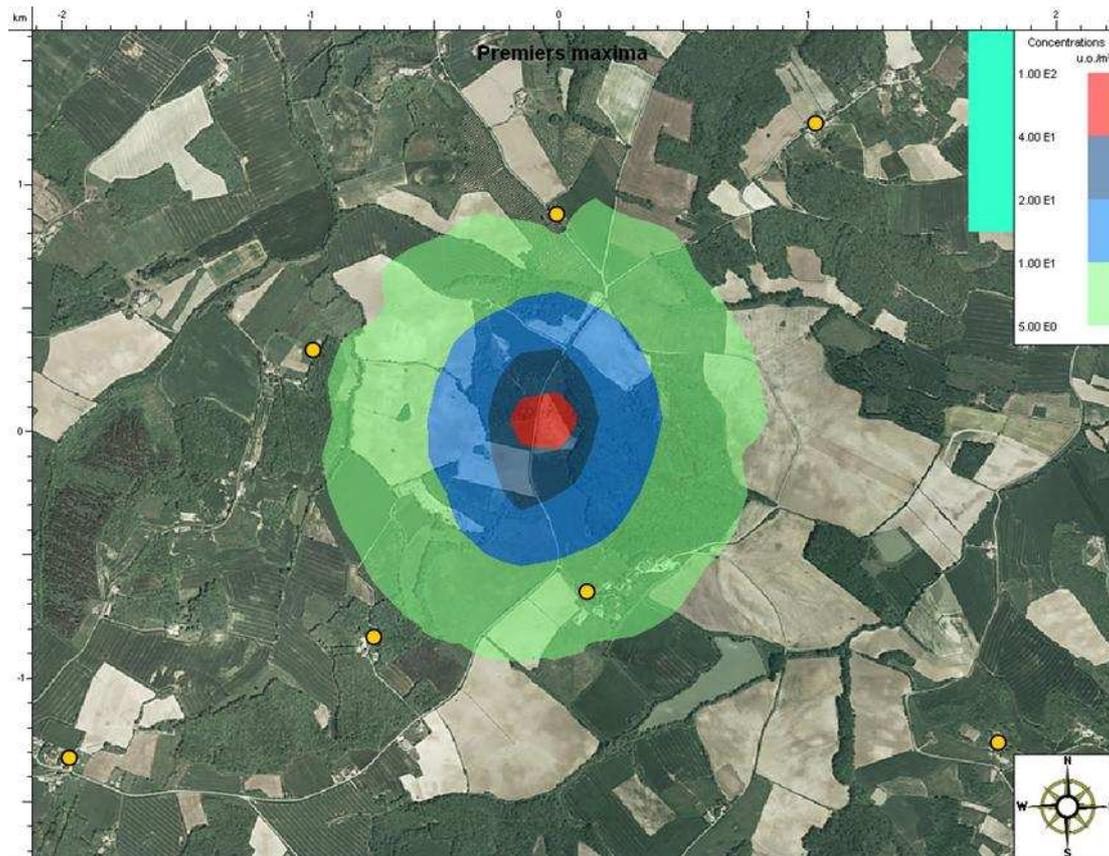
L'examen de la Figure 7 révèle que cette situation élève à un niveau de 5 à 10 unités d'odeur par mètre cube la concentration en odeur dans un rayon de 800 mètres environ.

Figure 7 : Concentrations maximales atteintes dans les environs du site.

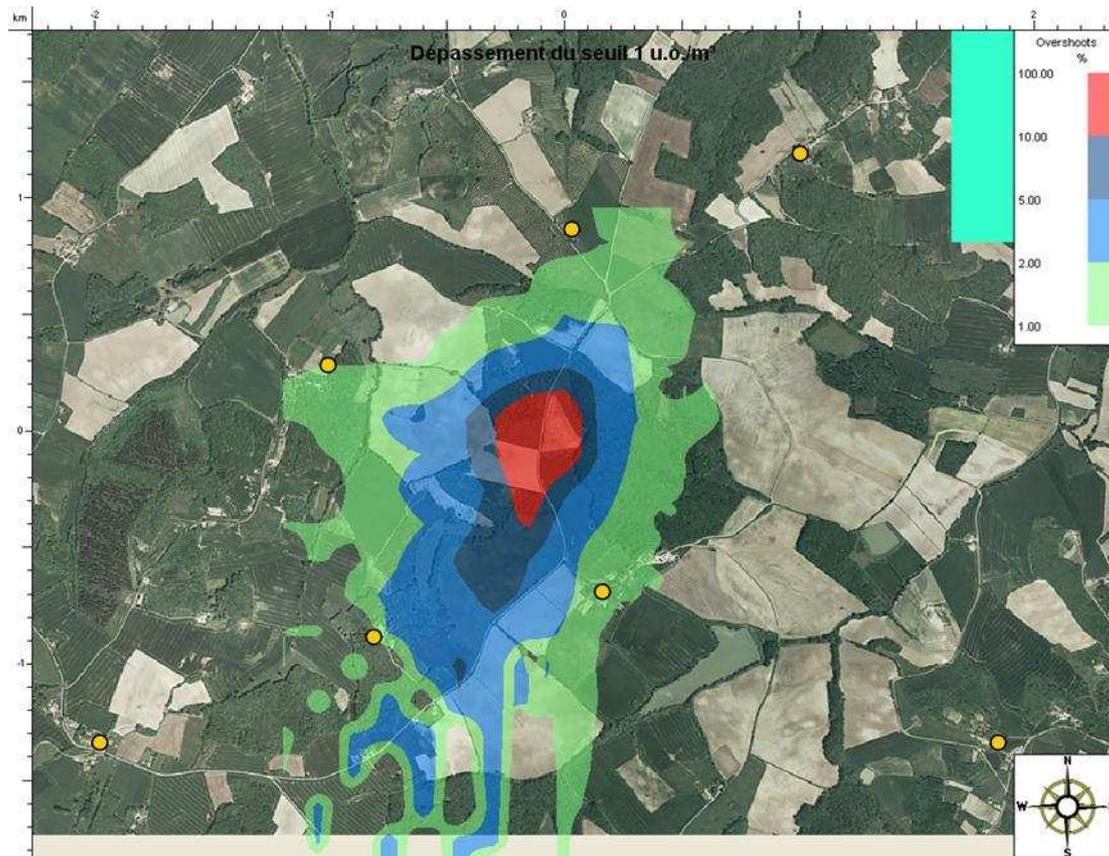
Le dépassement du seuil de perception (Figure 8) est le pourcentage de temps pour lequel plus de la moitié d'une population détecte une odeur en provenance du site. Par définition, ce seuil de perception est égal à 1 u.o./m³. Il est important de garder à l'esprit que la reconnaissance des odeurs n'est pas possible au seuil de perception. De ce fait, la possibilité de détecter les émissions ne permet pas d'en identifier la source.

Figure 8 : Dépassement en pourcentage du temps du seuil de perception.

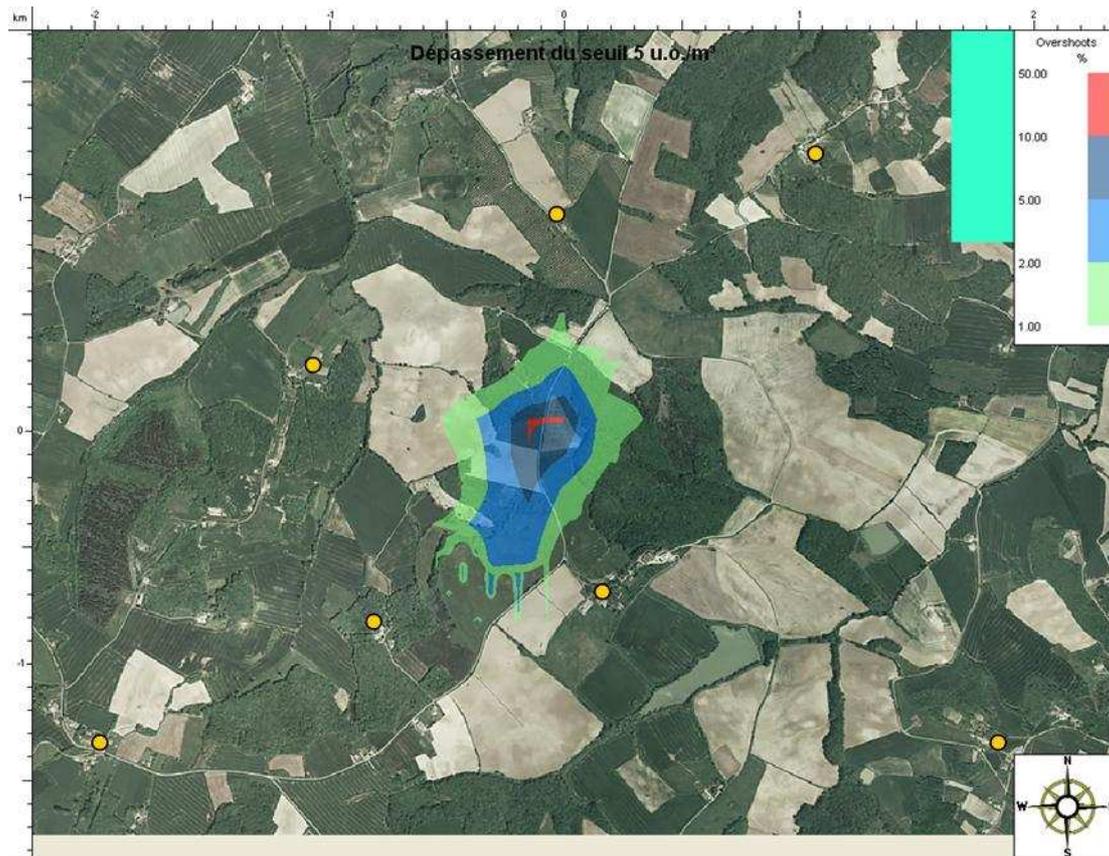
Dans le cas de dépassement du seuil de reconnaissance (Figure 9), c'est la proportion de temps (en pourcentage des heures sur une année) passée au dessus du seuil de 5 unités d'odeur qui est examinée.

Figure 9 : Dépassement en pourcentage du temps du seuil de reconnaissance.

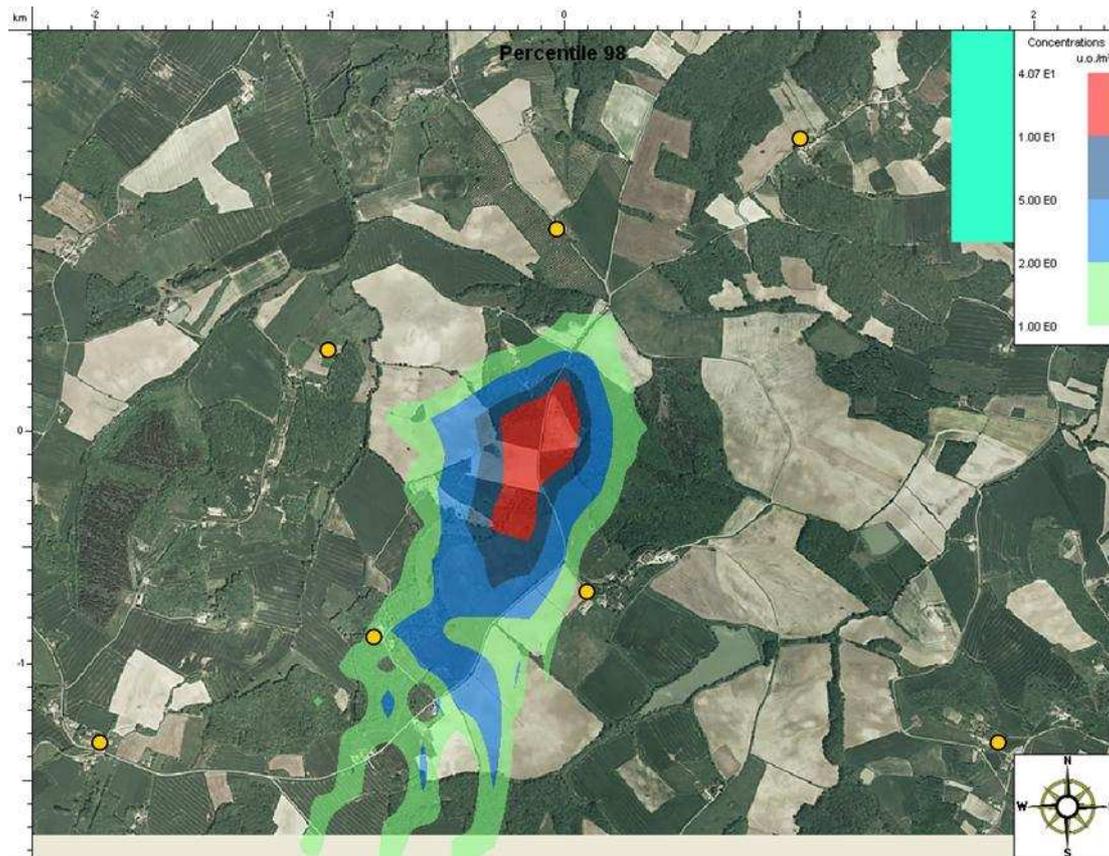
L'arrêté du 22 avril 2008 fixant les règles techniques auxquelles doivent satisfaire les installations de compostage ou de stabilisation biologique aérobie soumises à autorisation s'applique au site de Lomagne Compost. La valeur précisée dans cet arrêté (moins de 5 u.o./m³ 2% du temps) est examinée dans le cadre de cette étude.

Figure 10: Percentile 98 du site.

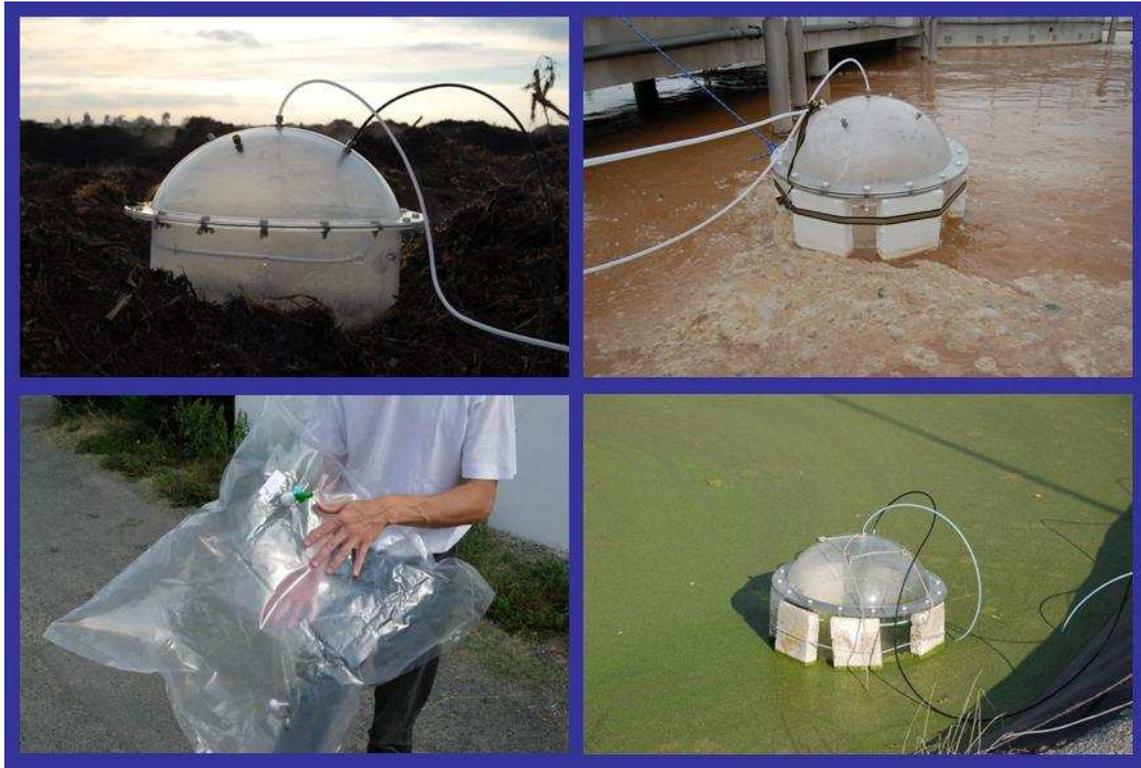
Les tuyauteries, les surfaces, les raccords et les mécanismes en contact avec le gaz prélevé sont en Teflon®, en Tedlar®, en acier inoxydable ou en verre. L'échantillonnage est réalisé à l'aide d'une pompe qui met en dépression un fût dans lequel un sac d'échantillonnage est en liaison à l'extérieur avec la chambre. Les échantillons d'odeurs sont collectés dans des sacs en Tedlar® de 60 L et sont conservés à température ambiante pendant le transport.

Figure A-0 : vues de OdoFlux sur des surfaces solides et liquides et d'un sac d'échantillonnage en Tedlar.

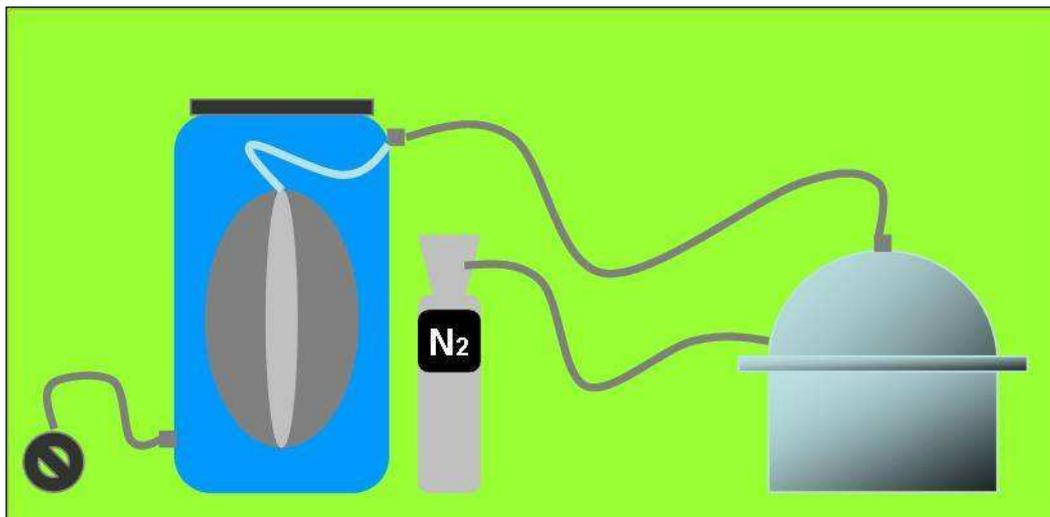
- a) le débit volumique des émissions est négligeable par rapport au débit volumique d'air ultra zéro ;
- b) le système est en condition d'iso-débit.

Figure A-1 : Schéma de montage d'une chambre de flux dynamique : la pompe à gauche met sous dépression un caisson poumon (en bleu)

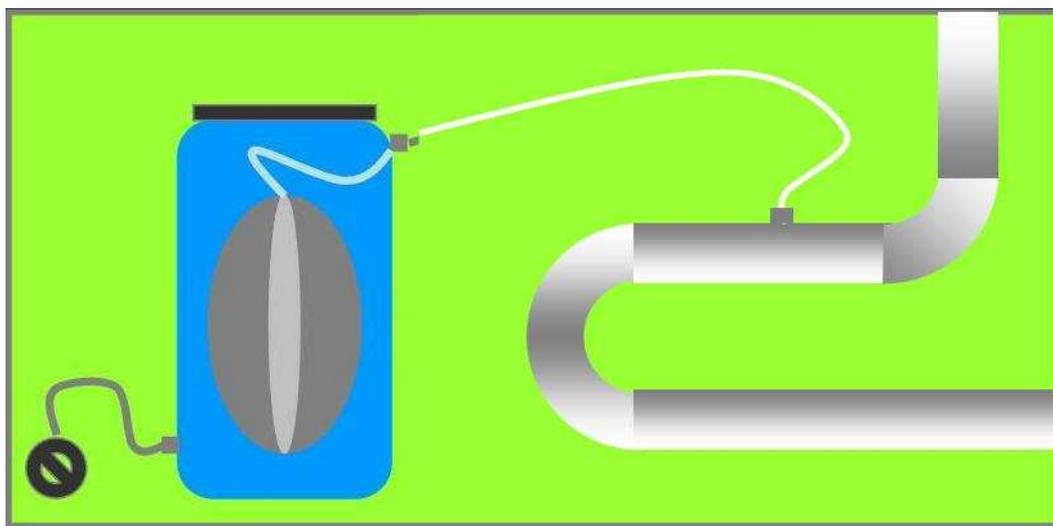
Dans le cas d'une source ponctuelle, les effluents gazeux sont canalisés et la méthode de prélèvement est donc fortement simplifiée. Elle reprend le caisson poumon et un piquage sur les canalisations, réalisé à l'aide de tuyauterie en matériau inerte. Le seul souci opérationnel reste de ne pas extraire l'effluent de sa veine gazeuse à un débit supérieur à celui qu'il connaît dans la canalisation. Les débits de pompage habituellement employés ne posent pas cette problématique.

Fig A-2 : Schéma du prélèvement sur une source canalisée.

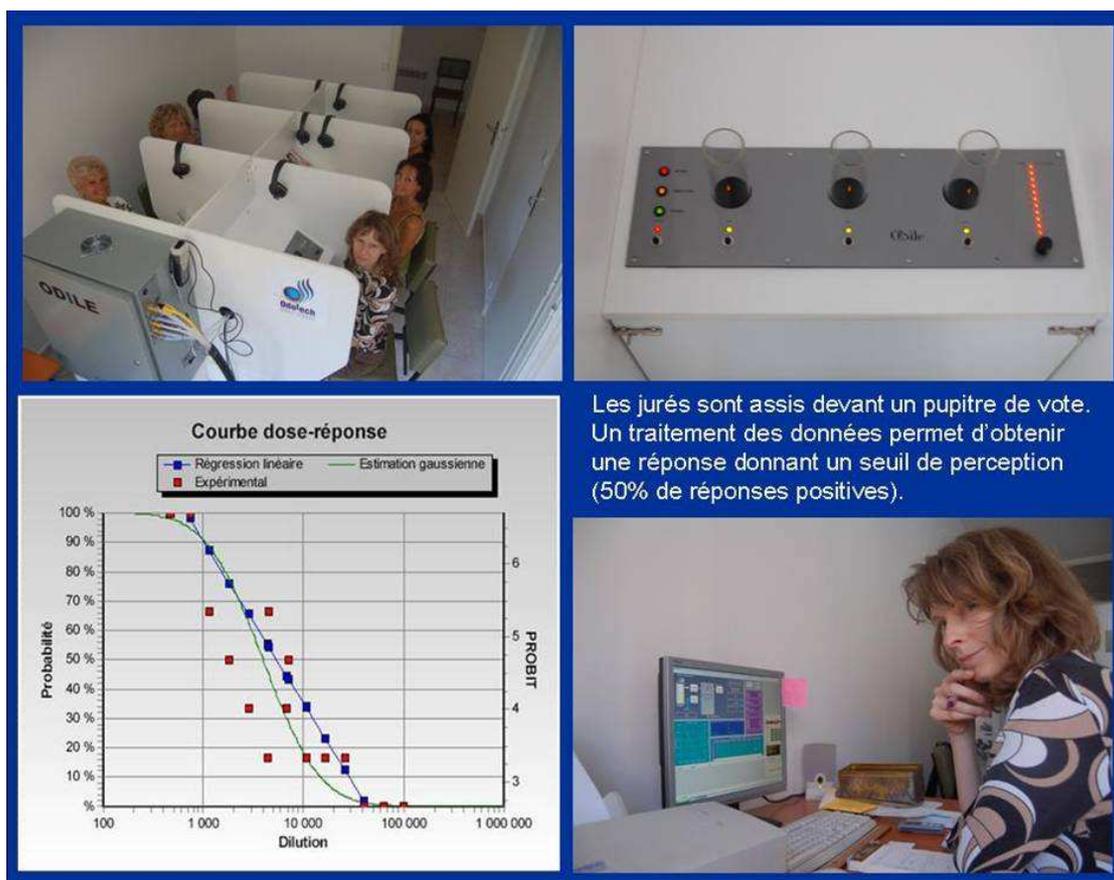
L'analyse olfactométrique consiste à déterminer le seuil de perception olfactif d'un échantillon gazeux. Le seuil de perception olfactif est défini comme le taux de dilution de l'échantillon avec de l'air pur pour lequel 50% d'un jury chargé de flairer perçoit ou ne perçoit pas l'odeur. Cela ne consiste en rien à déterminer la qualité de l'odeur. Par définition, le seuil de perception olfactif est équivalent à 1 unité odeur par mètre cube d'air : "u.o./m³". Le nombre de dilutions de l'échantillon odorant nécessaires afin d'obtenir 1 u.o./m³ indique la concentration-odeur de l'échantillon en unité odeur par mètre cube d'air (u.o./m³).

L'olfactométrie à dilution dynamique consiste à présenter des dilutions de l'échantillon réalisées par un olfactomètre calibré permettant la mesure très précise des débits gazeux. Le nombre de dilutions nécessaires pour atteindre le seuil de perception exprimera directement la concentration odeur en u.o./m³. Les mélanges air-odeurs sont présentés aux jurés dans des cornets de flairage permettant une bonne perception des odeurs par ceux-ci. La dilution dynamique est exigée dans la méthode de référence du Comité Européen de Normalisation² en matière de quantification des odeurs.

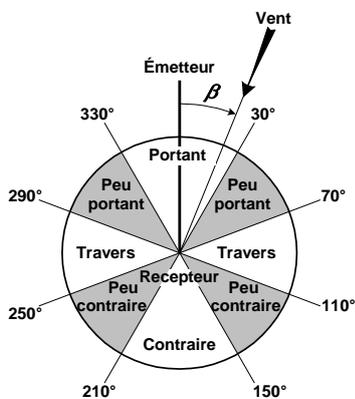
À partir des tableaux 1 et 2 suivants, qui synthétisent les conditions aérodynamiques et thermiques observées sur le site, on détermine les coordonnées (Ui,Ti) de la grille d'analyse (tableau 3). On en déduit les conditions de propagation désignées par les sigles --, -, Z, + et ++.

Figure 1 : caractéristique du vent par rapport à la direction source-récepteur
