SEDE ENVIRONNEMENT
Mise à jour des conditions d'exploitation
Plateforme de compostage « Lomagne Compost » sur la commune de Castéron (32)
Partie 4 : Annexes

A79423/C

**Annexe 6. Justification d'une hauteur de 5 m des
andains au regard de l'article 28 de l'arrêté du 20
avril 2012**

**Mise à jour de l'étude odeur au regard des
conditions d'exploitation observables en 2017 et
comparaison avec 2009, réalisée par Odotech en
2017**

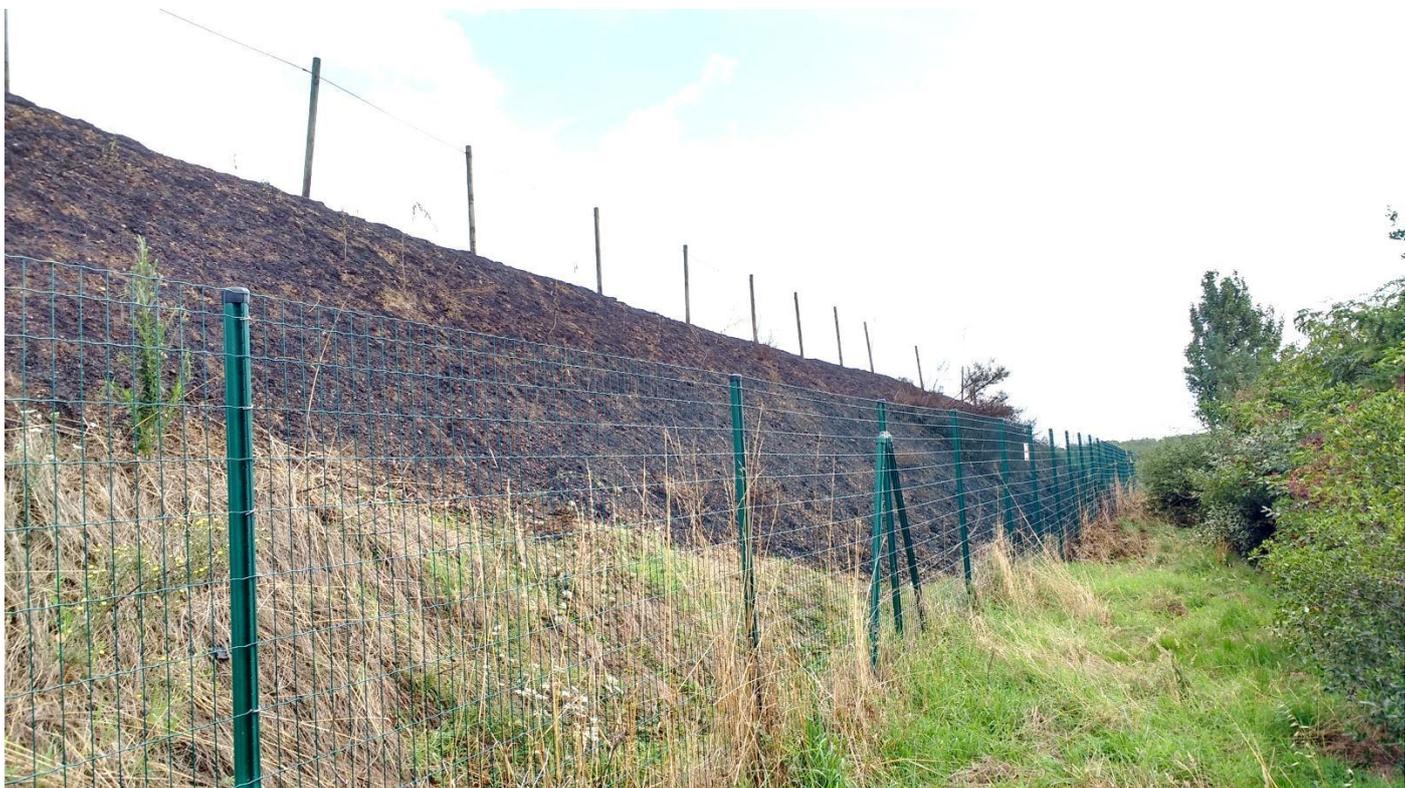
Talus, vue depuis l'extérieur du site (arrière du site, à l'opposé de la route d'accès)

ACTIONS CORRECTIVES SUITE A L'ANALYSE DES CAUSES		DELAIS	EFFICACITE (O/N)
Appel SDIS 32, mobilisation d'un salarié SEDE + matériel SEDE		immédiat	oui
Vigilance sur le site		Chaque jour de la semaine	oui
Evacuer le stock de compost disponible sur site (attente des retours d'analyses conformes pour lancer les évacuations des lots C01/17 et C02/17). Nombreuses commandes compost en portefeuille.		1 mois	Oui
Créer une pancarte (affichage dédié) présentant le n° d'astreinte téléphonique + n° de référence du site de Castéron. L'accrocher directement sur le portail à l'entrée du site (l'information sera plus lisible directement que sur le panneau d'affichage).		1,5 mois	oui
<p>EFFICACITE DES ACTIONS CORRECTIVES : x Oui <input type="checkbox"/> Non</p>

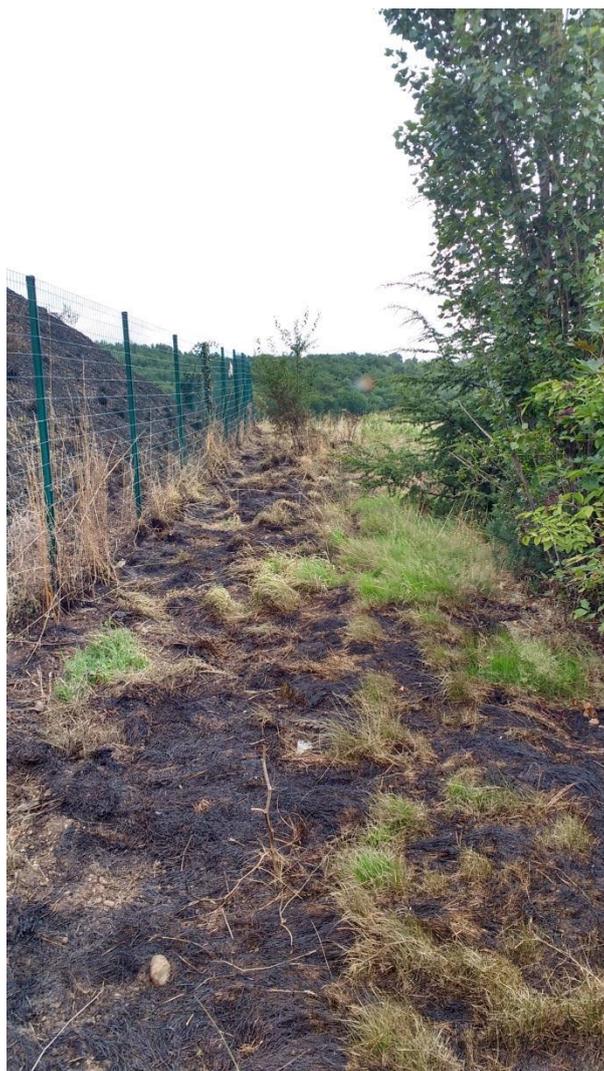
Zone brûlée à l'extérieur du site (arrière du site, à l'opposé de la route d'accès)

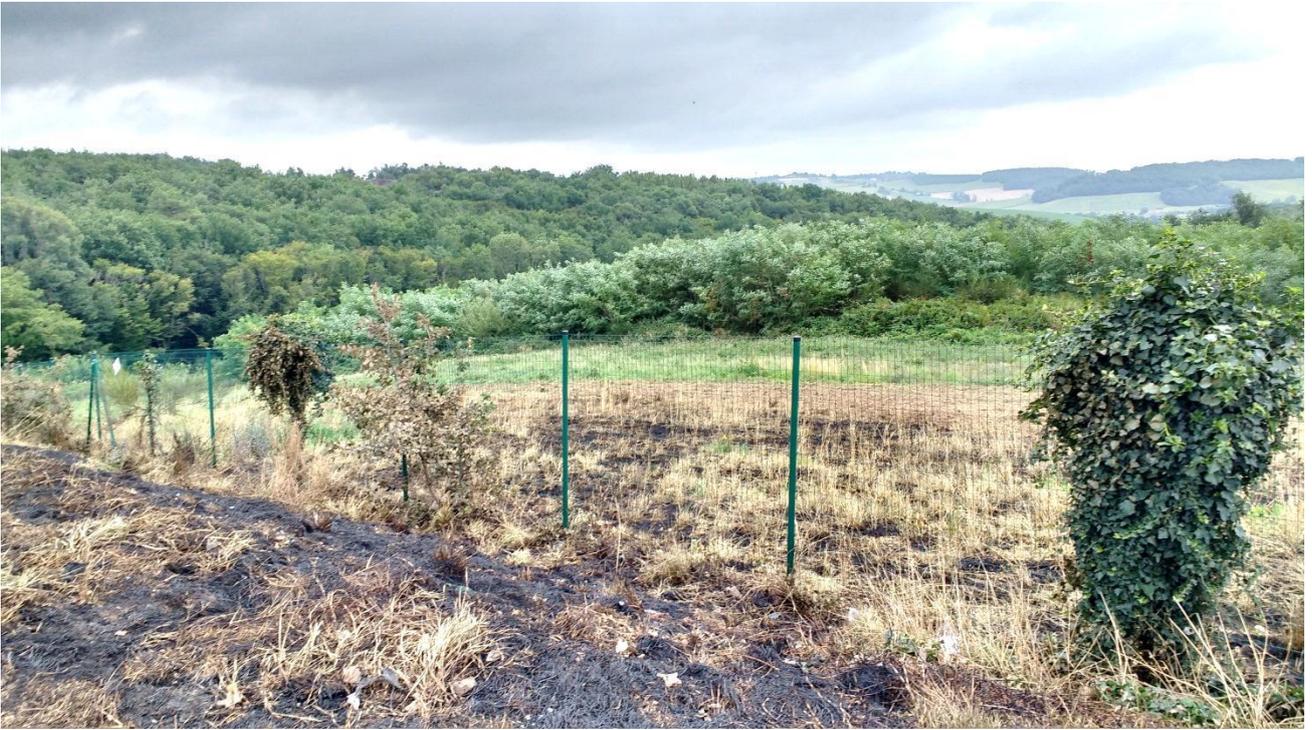
Zone brûlée à l'extérieur du site + passage cover-crop pour stopper la progression du feu sur les chaumes

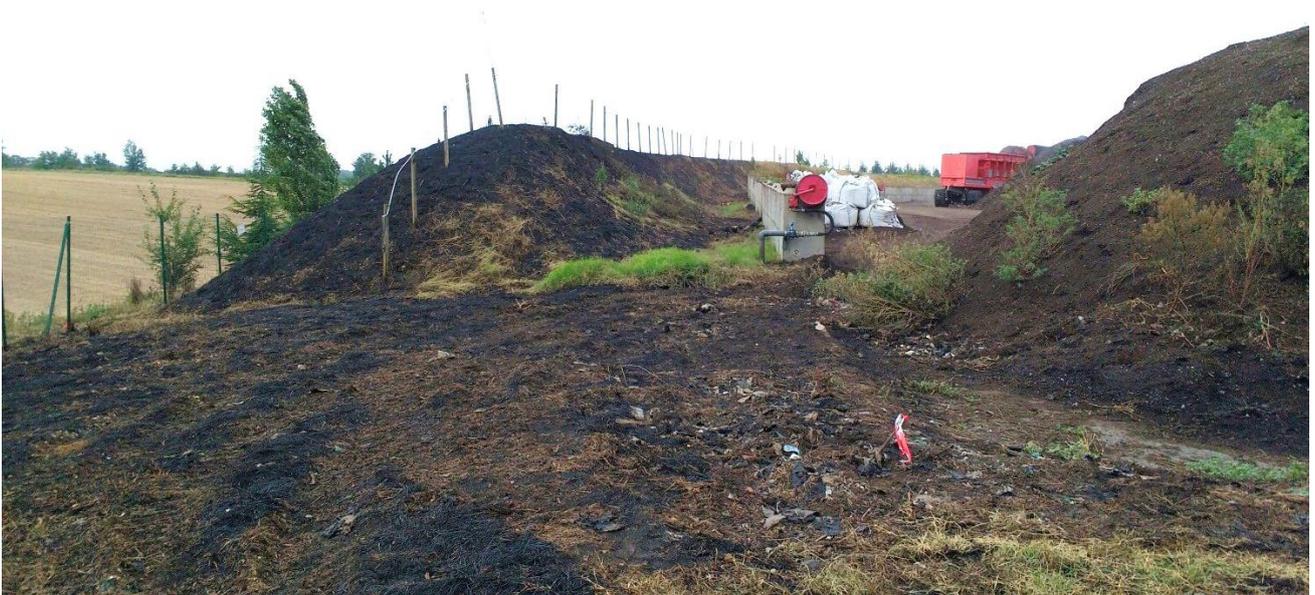
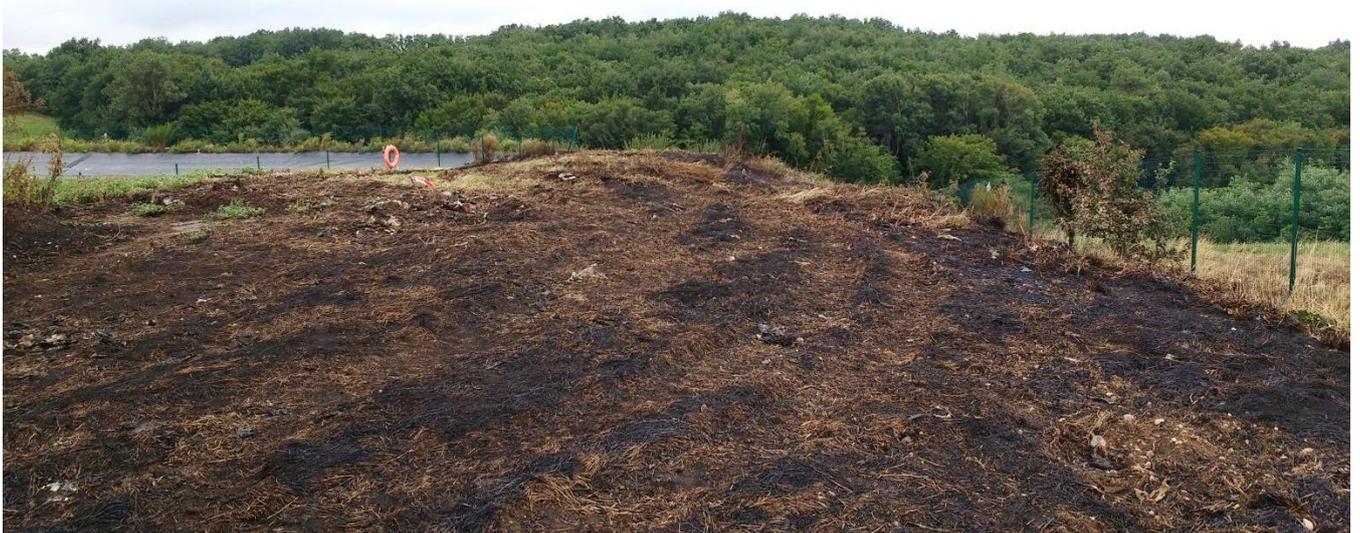
Talus, vue depuis l'intérieur du site

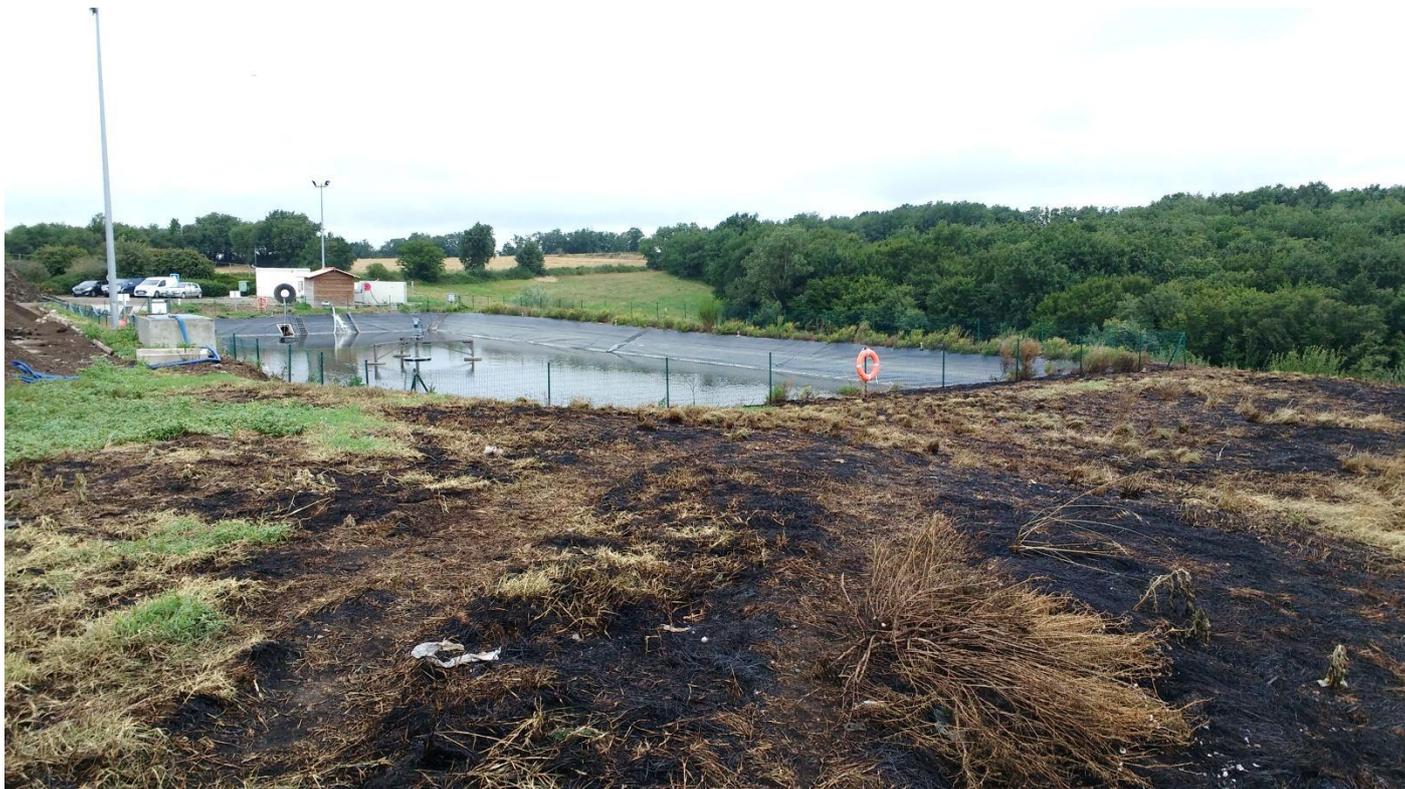
Le feu s'est rapproché de la lagune de collecte des eaux

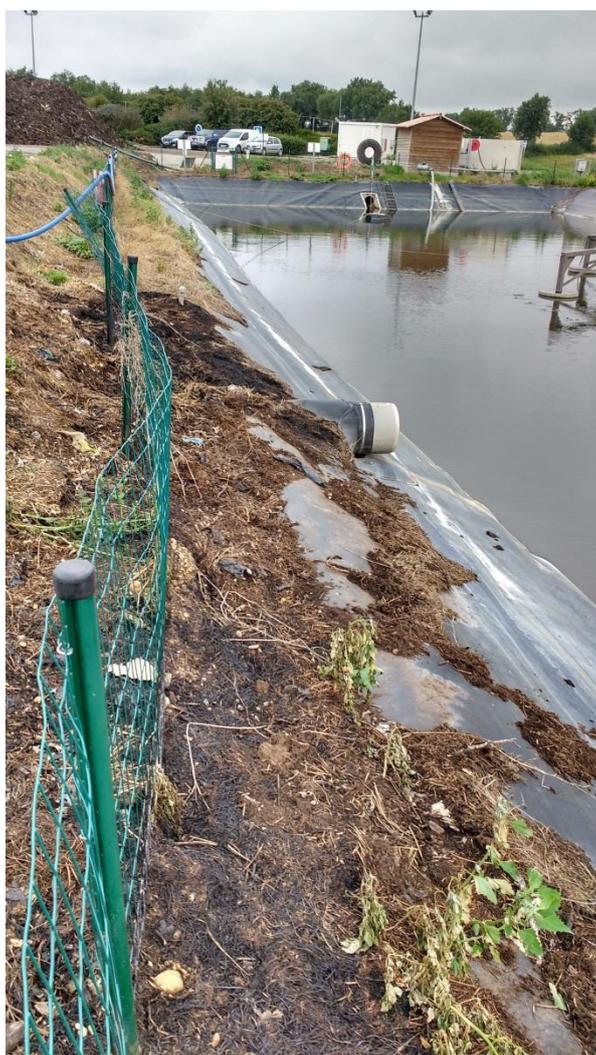
Zone de la bâche à inspecter et éventuellement réparer

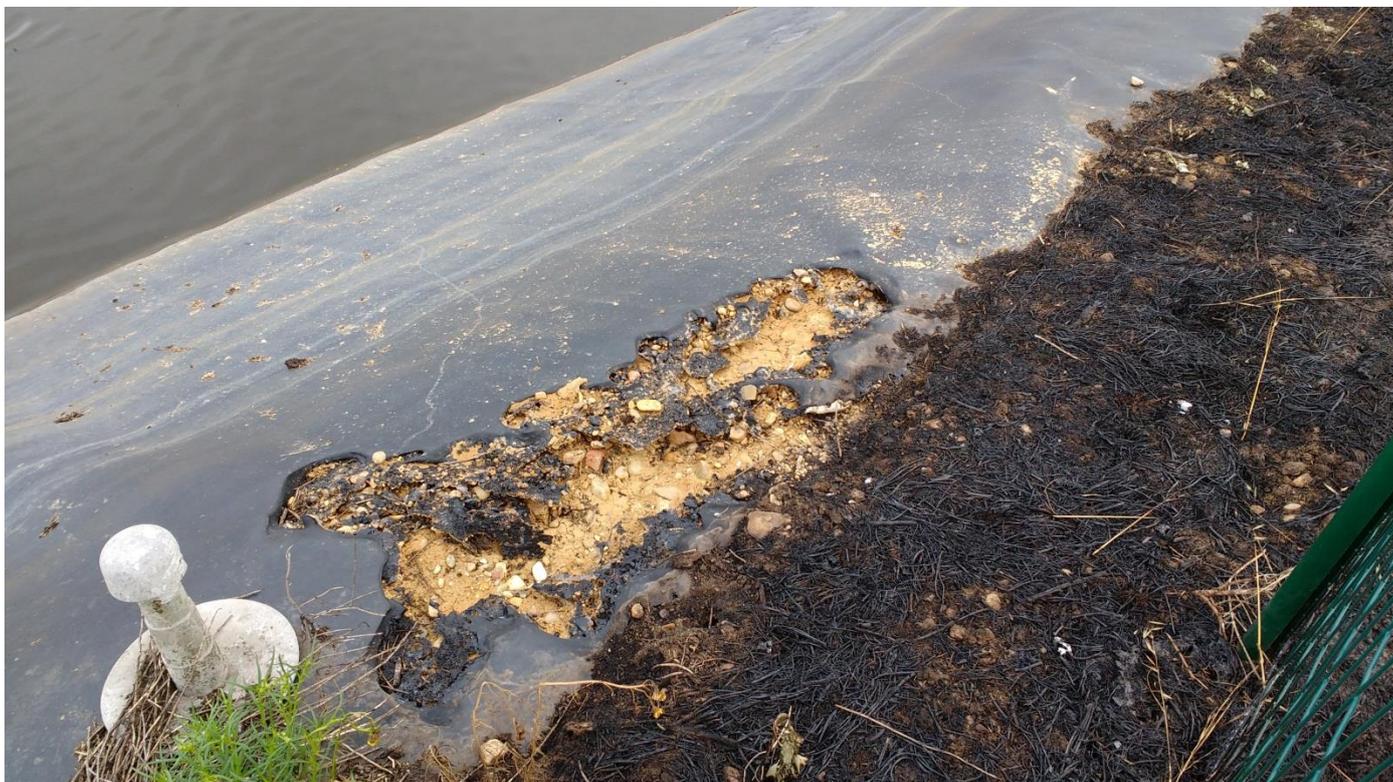
Dégâts légers sur la bâche à réparer rapidement cependant (devis en cours)

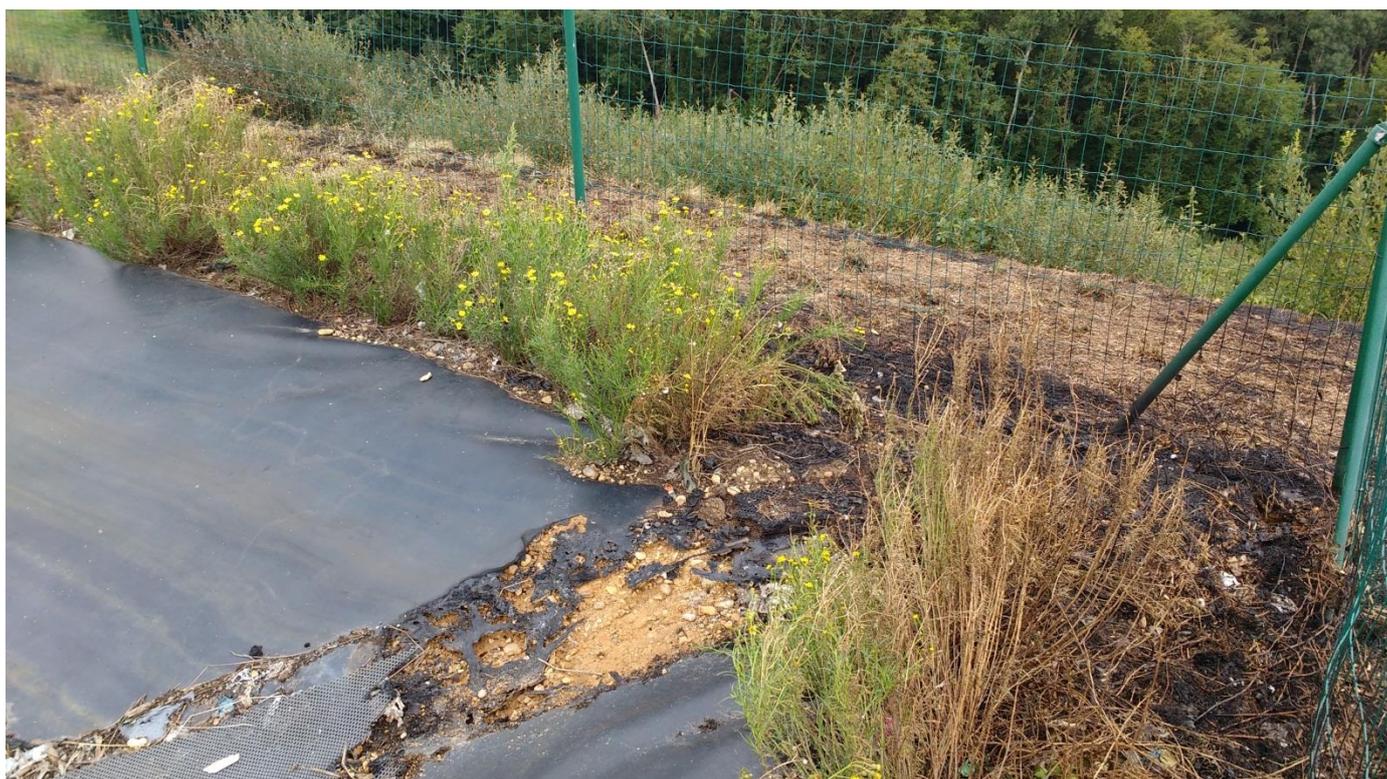
Dégâts légers sur la bâche à réparer rapidement cependant (devis en cours)
Etanchéité du bassin maintenue

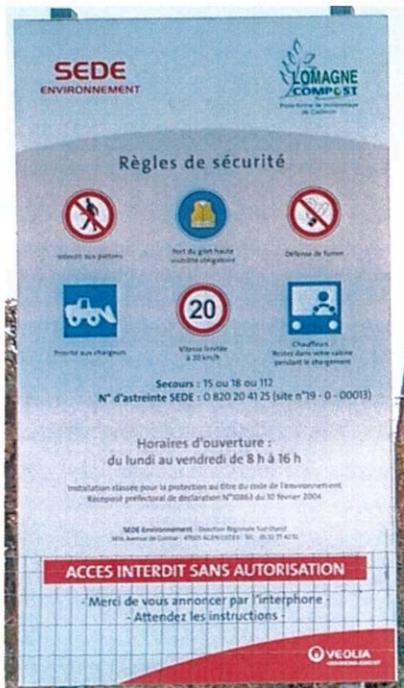
Panneau d'affichage à l'extérieur du site. N° d'astreinte présent. Création d'un panneau simple qui sera affiché sur le portail pour le numéro d'astreinte.

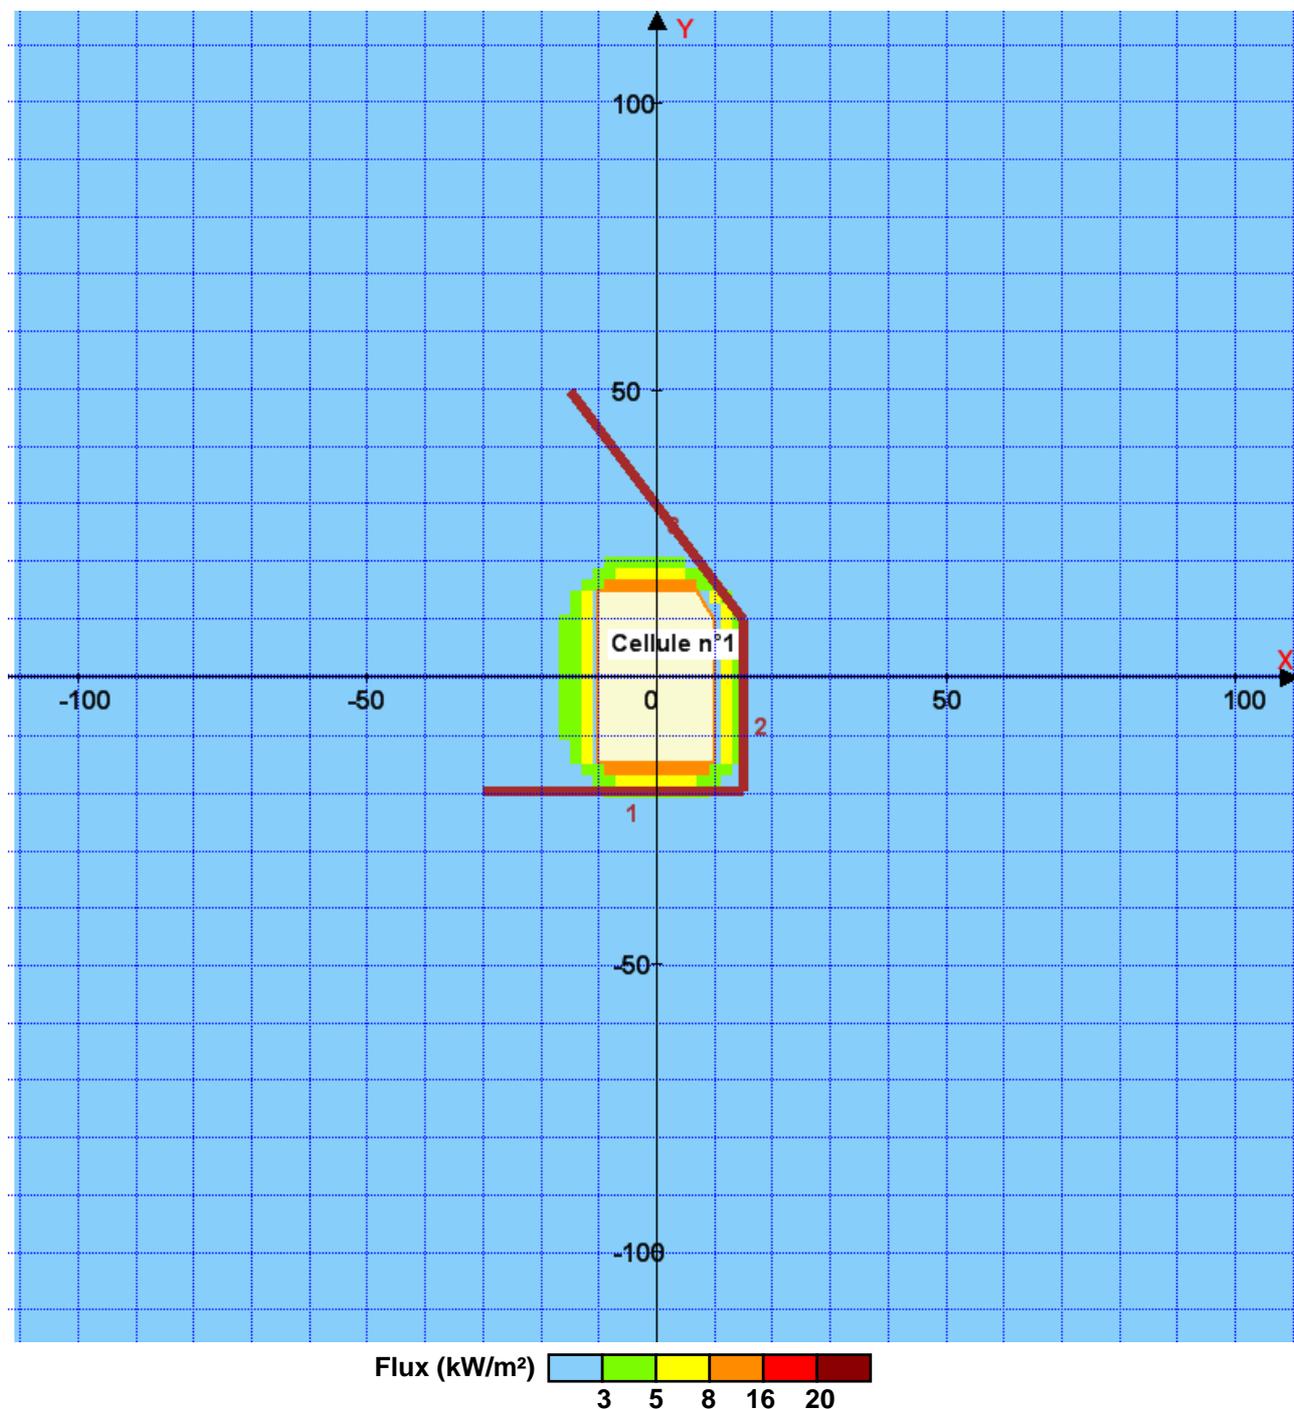
Distance d'effets des flux maximum

Pour information : Dans l'environnement proche de la flamme, le transfert convectif de chaleur ne peut être négligé. Il est donc préconisé pour de faibles distances d'effets comprises entre 1 et 5 m de retenir une distance d'effets de 5 m et pour celles comprises entre 6 m et 10 m de retenir 10 m.

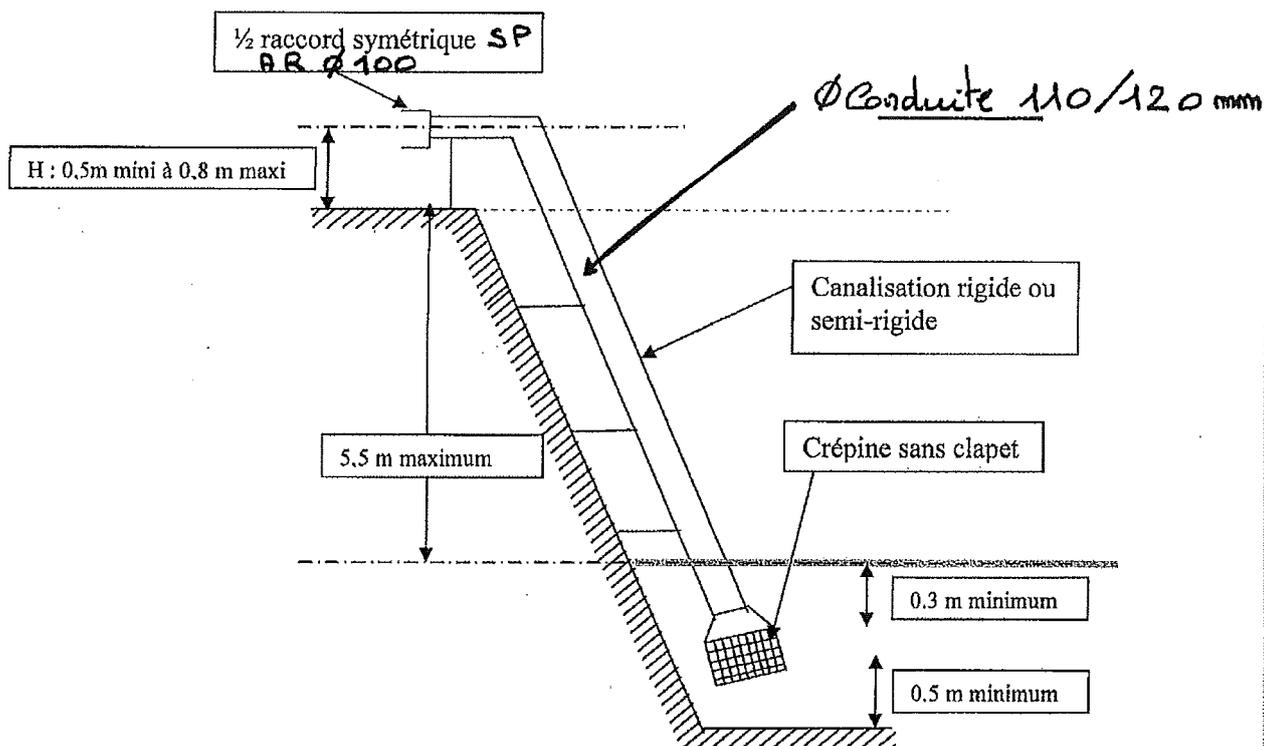
Un dispositif fixe d'aspiration est composé d'au moins un ½ raccord symétrique, une canalisation rigide ou semi-rigide, une crépine sans clapet implantée à 50 cm du fond du bassin au moins et à 30 cm en dessous du niveau le plus bas du volume disponible. Dans le cas où plusieurs dispositifs similaires doivent être installés sur la même ressource, ils doivent être distant de 4m au moins l'un de l'autre.

Chaque dispositif doit être régulièrement nettoyé et entretenu. Si ce ne peut être le cas il pourra être pivotant pour n'être immergé qu'en cas de besoins afin d'éviter l'envasement et le bouchage de la crépine.
