# Etudes d'aléas inondation et PPRi des communes des bassins versants de la Baïse, de l'Auloue et de l'Auvignon

### COMMUNE DE CONDOM

### NOTE DE BASSIN ET COMMUNALE

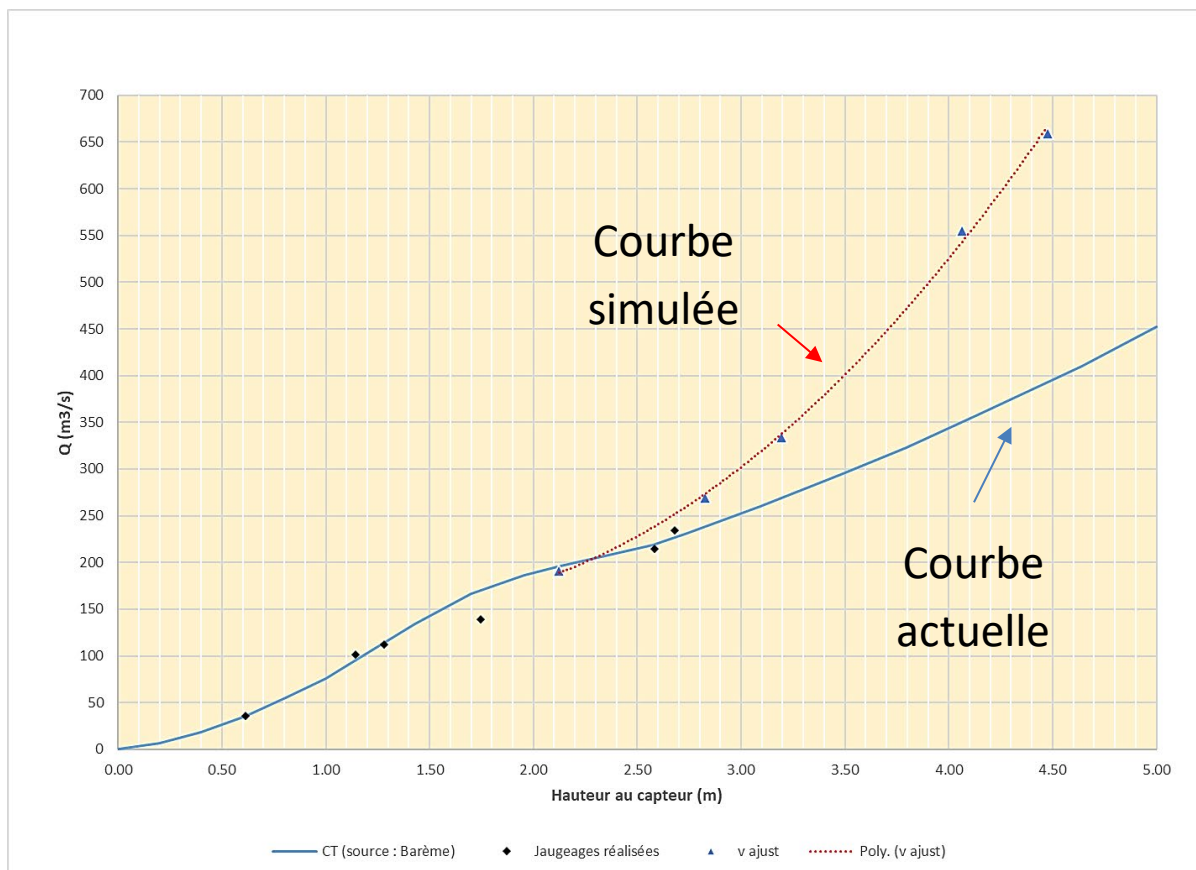
Figure 5 : Exemple de la courbe de tarage à Condom

Un travail spécifique (*exploitation d'un modèle hydraulique calé*) a été réalisé au droit des stations de mesure de la Baïse (Condom, Nérac, Lavardac) pour recalculer les courbes de tarage et proposer une meilleure évaluation des débits pour les principales crues historiques. Comme sur beaucoup de stations hydrométriques en France, un écart important est constaté pour les plus forts débits. Un écart de plus de 50% pour une crue de type 1977 sur l'évaluation du débit est constaté.

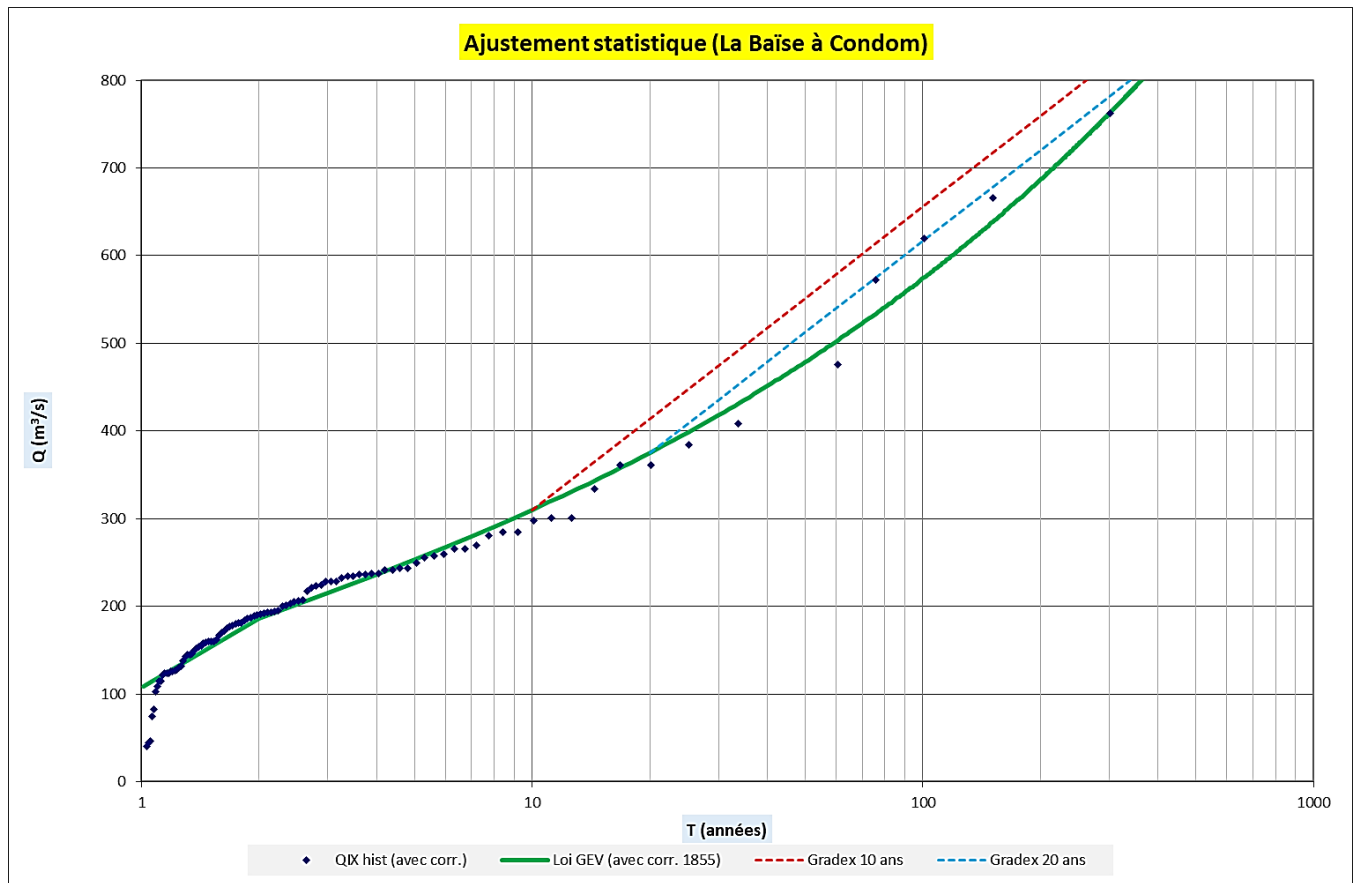
Figure 6 : Analyse fréquentielle des débits de crue pour la Baïse à Condom

- ⇒ La crue centennale à Condom est estimée à 617  $m^3/s$ .
- ⇒ Les 3 plus fortes crues historiques (1770, 1855, 1952) apparaissent donc supérieures à une crue centennale.

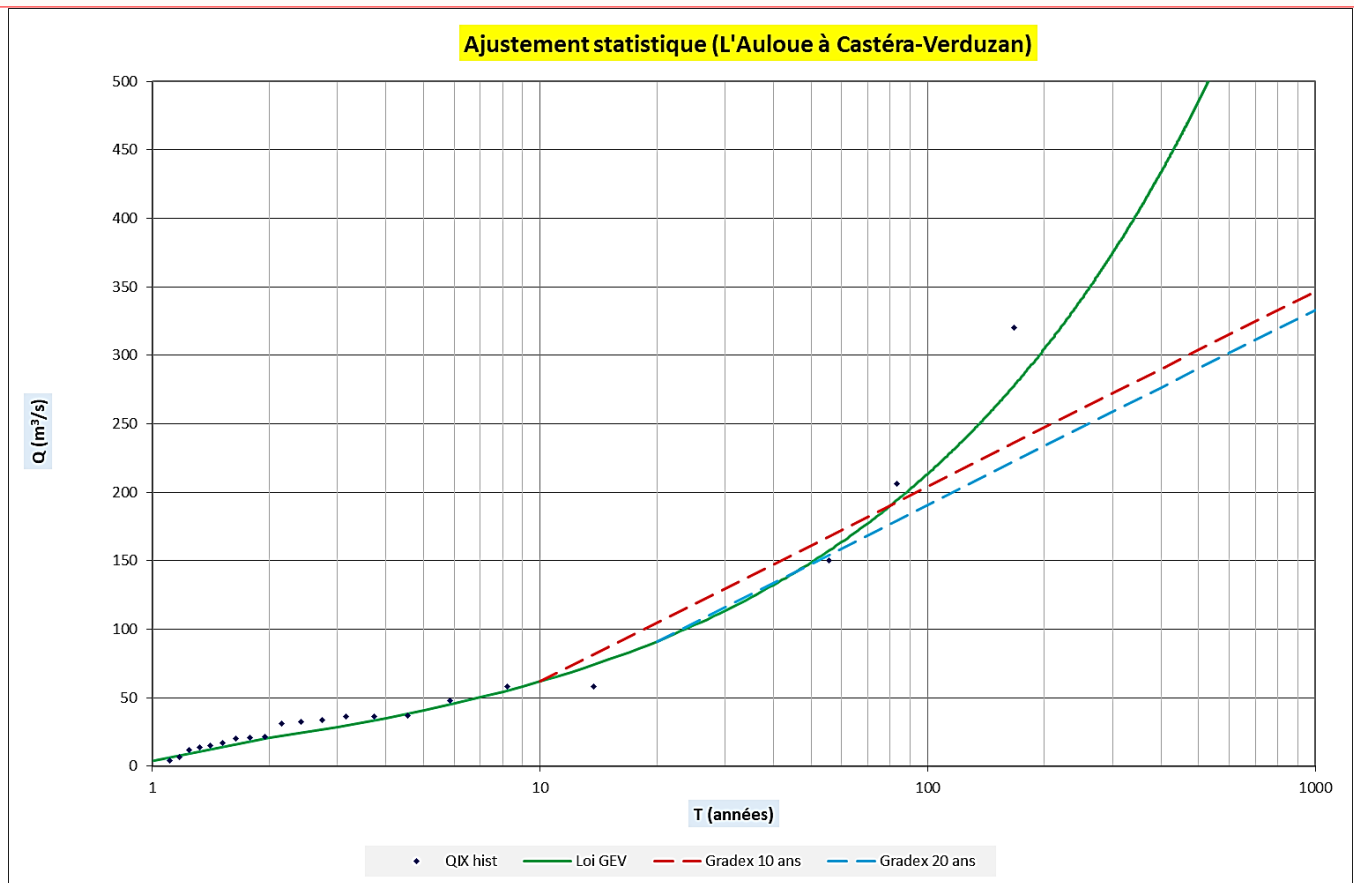
Figure 7 : Analyse fréquentielle des débits de crue pour l'Auloue à Castéra-Verduzan

Ainsi, la crue centennale à Castéra-Verduzan est estimée à 204 m<sup>3</sup>/s (proche de juillet 1897). La crue historique de juillet 1977 est donc largement supérieure avec 320 m<sup>3</sup>/s, avec une occurrence estimée entre 600 et 700 ans.

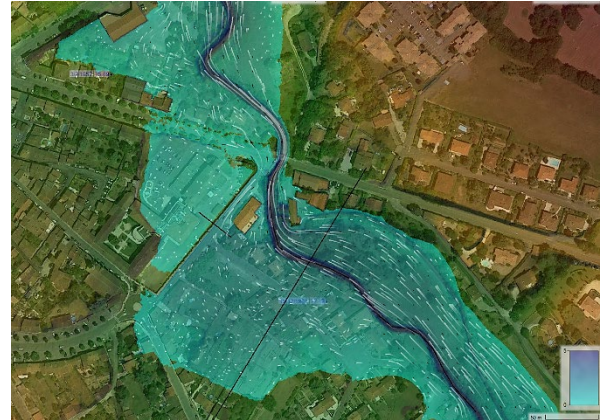
*Maillage affiné dans le lit mineur / mailles orientées selon le flux de l'écoulement*

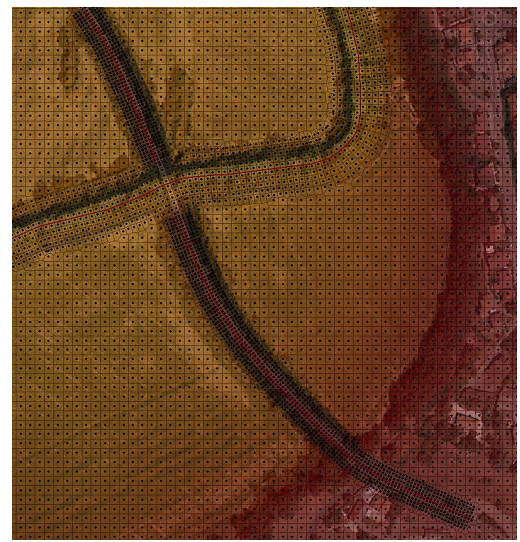
*Intégration d'une ligne de rupture dans le maillage pour représenter le remblai d'infrastructure*

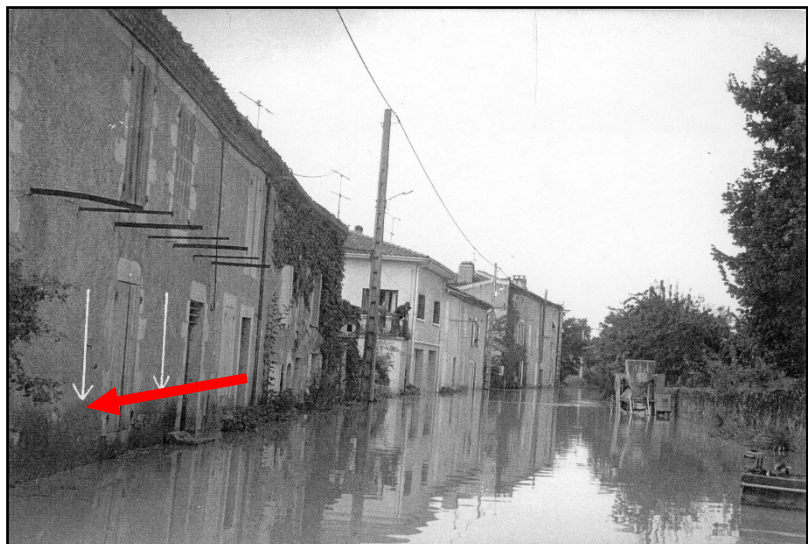
### PHOTO DU REPERE

Au maximum de la crue, la hauteur de submersion (traces d'humidité sur la façade) a dépassé d'une cinquantaine de centimètres la hauteur visible sur la photographie prise à la décrue.
