## Etude de dangers Du barrage de l'Astarac (32)

*Retenue de l'Astarac*

**Décembre 2014**

## RESUME NON TECHNIQUE DE L'ETUDE DE DANGERS

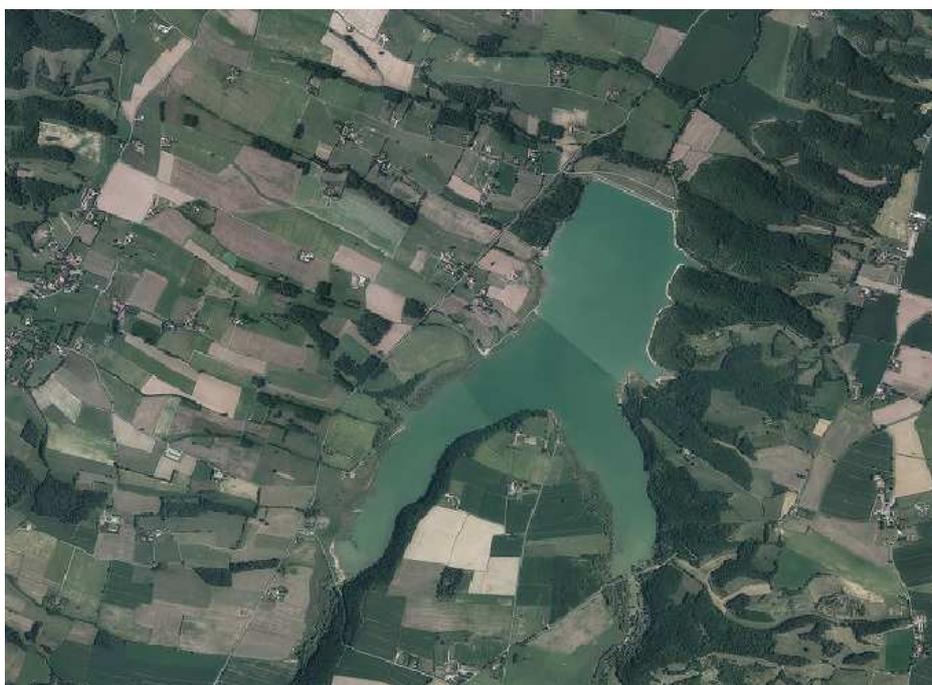
**Figure 1 : Vue aérienne de la retenue de l'Astarac**

Il s'agit d'un barrage en remblai homogène d'une hauteur de 16,2 m au dessus du terrain naturel et d'une longueur en crête de 494 m. Le barrage crée une retenue artificielle de 10 millions de m<sup>3</sup>.

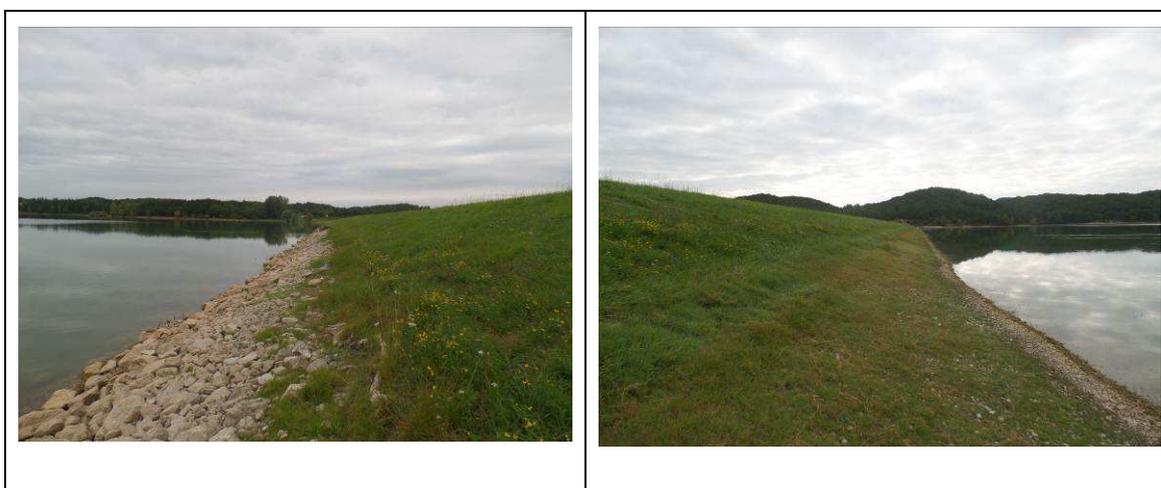
**Figure 6 : Parement amont du barrage**

Le remblai amont est le principal composant du barrage qui doit résister à l'infiltration de l'eau dans le remblai. Les documents de projet donnent le détail des reconnaissances effectuées sur les zones d'emprunt. Les principaux matériaux utilisables repérés sont des alluvions ou colluvions limono-argileux, et un substratum marneux. La zone d'emprunt a été divisée en 6 zones en tenant compte des caractéristiques légèrement différentes et des épaisseurs exploitables.

L'observation du talus amont ne montre pas de désordre particulier (pas de traces d'humidité).

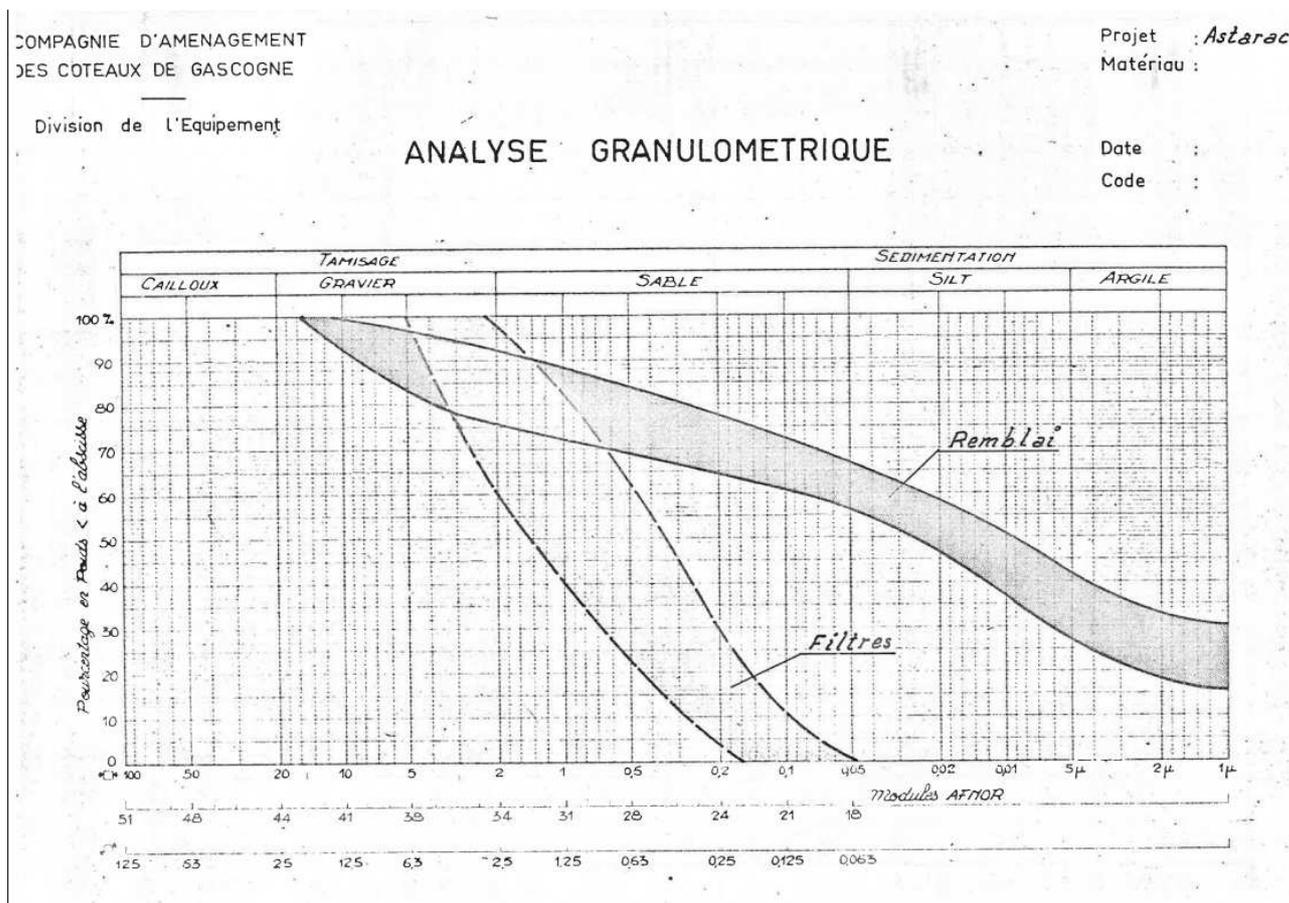
Figure 11 : Analyse granulométrique

Le remblai composé de matériaux argileux est très peu perméables mais l'eau de la retenue peut tout de même s'infiltrer au travers. La fonction du drain vertical est de collecter ces eaux d'infiltration. Pour ce faire, il doit respecter les conditions de filtre de Terzaghi, ce qui est le cas pour les matériaux 0-5 mm choisis pour constituer ces filtres (cf. granulométrie du filtre à la Figure 11).

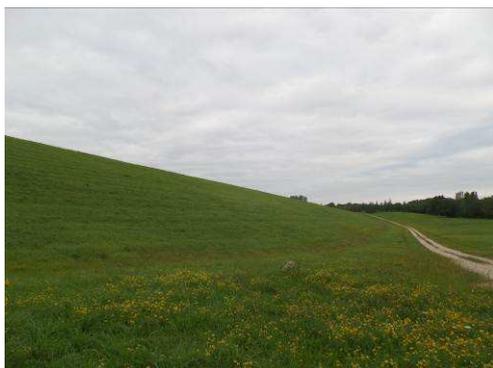
**Figure 12 : Talus aval du barrage**

Les éléments concernant la stabilité du talus aval sont donnés à la fonction technique FT3.

Aucun signe d'instabilité du talus aval n'a été observé depuis la construction du barrage.

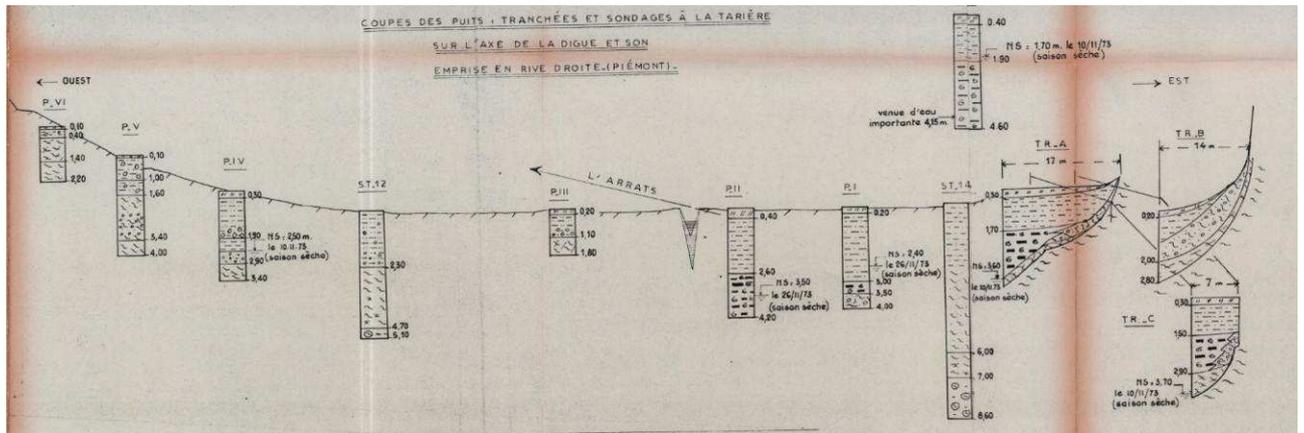
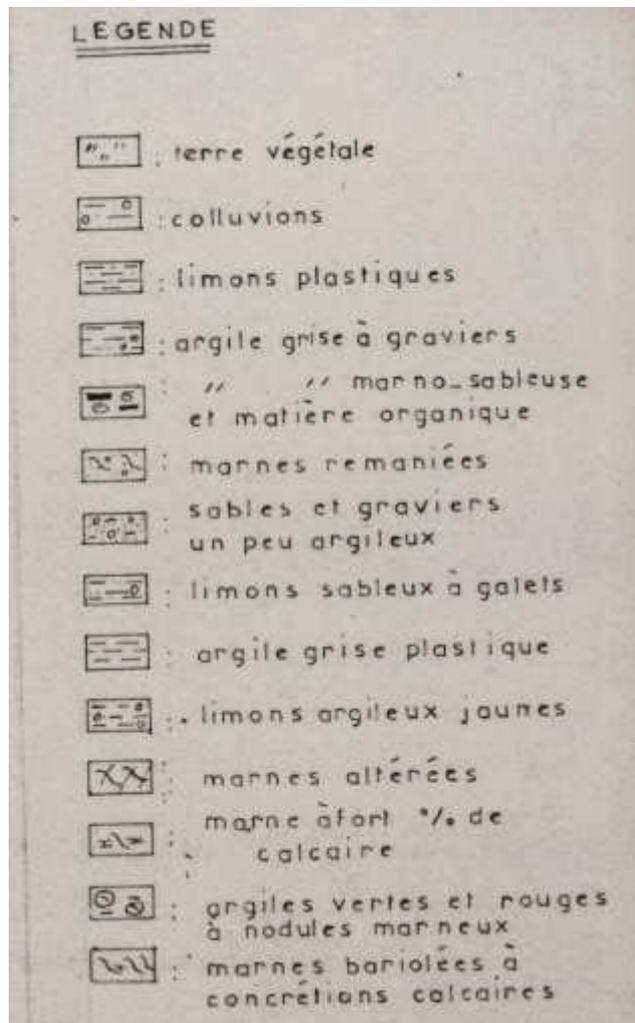
Figure 14 : Coupe géologique suivant l'axe du barrage

Des essais d’eau (Lefranc) ont été réalisés lors de la dernière campagne de reconnaissance par sondage pour évaluer la perméabilité des différents horizons reconnus dans la fondation. Ces essais ont mis en évidence des matériaux de fondation de granulométries variables, mais présentent partout une teneur en argile suffisante pour que leur perméabilité reste faible. Les niveaux les plus « sableux » qui aient été reconnus se présentaient sous forme de lentilles diffuses recouvertes de 4 m au moins d’alluvions argileuses, et leur perméabilité n’excédait pas  $5.10^{-6}$  m/s. Ils ne peuvent donc en aucun cas être à l’origine de fuites dangereuses, vu la faiblesse du gradient hydraulique.

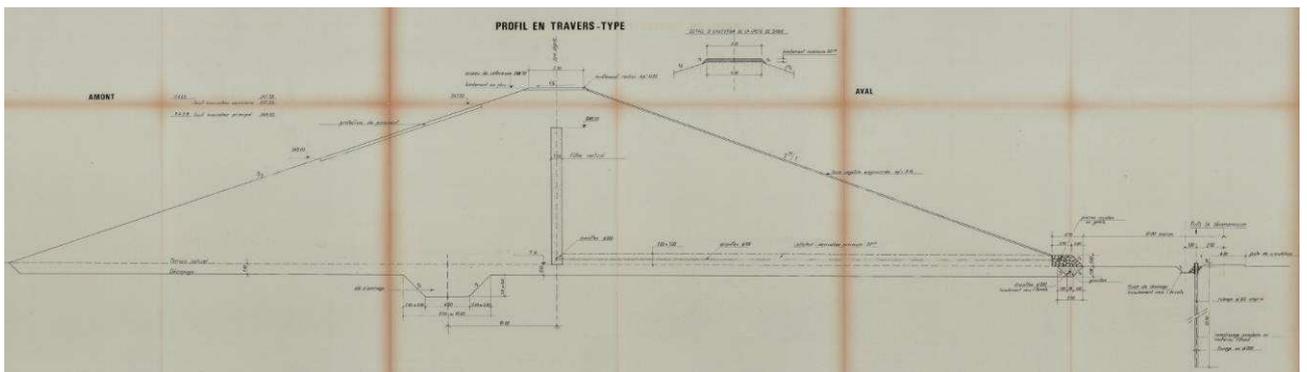
**Figure 16 : Profil en travers type du barrage**

Aucun désordre (zone humide, mouillère) n'est observé en aval du barrage.

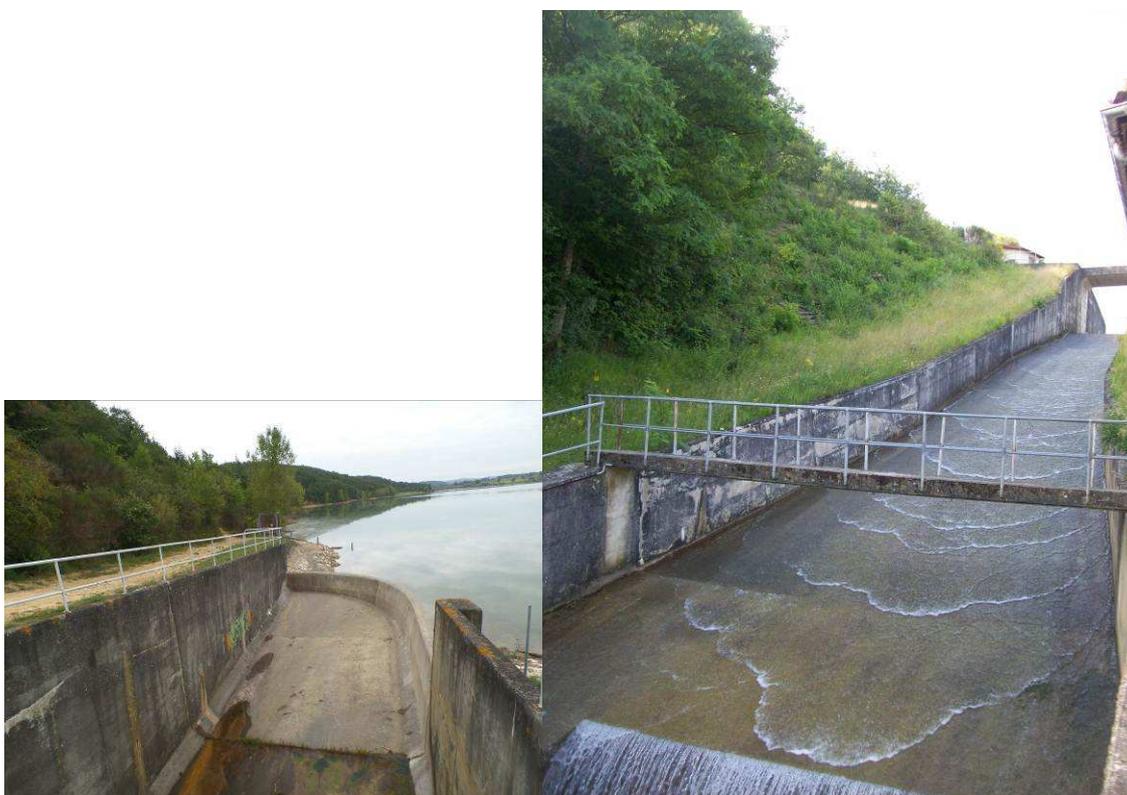
**Figure 17 : Entonnement et coursier de l'évacuateur de crue principal**

Une passerelle en béton armé permet de traverser le coursier au niveau de la crête et joue aussi un rôle structurel de butonnage des murs bajoyers. Le bas du tablier est calé à la cote 248 m NGF laissant une hauteur de passage de 4,5 mètres en entrée. Au niveau de la passerelle la largeur de passage est de 5,00 mètres. Une seconde passerelle en béton armé permet de traverser le coursier quelques mètres en amont du bassin de dissipation.

La hauteur des murs bajoyers le long du coursier est de 1,30 mètre au minimum. L'évacuateur est en bon état général, on observe quelques légers éclats dans le béton et des fissures dans les réparations superficielles faites sur les bajoyers. Les réparations superficielles détériorées sont à reprendre.

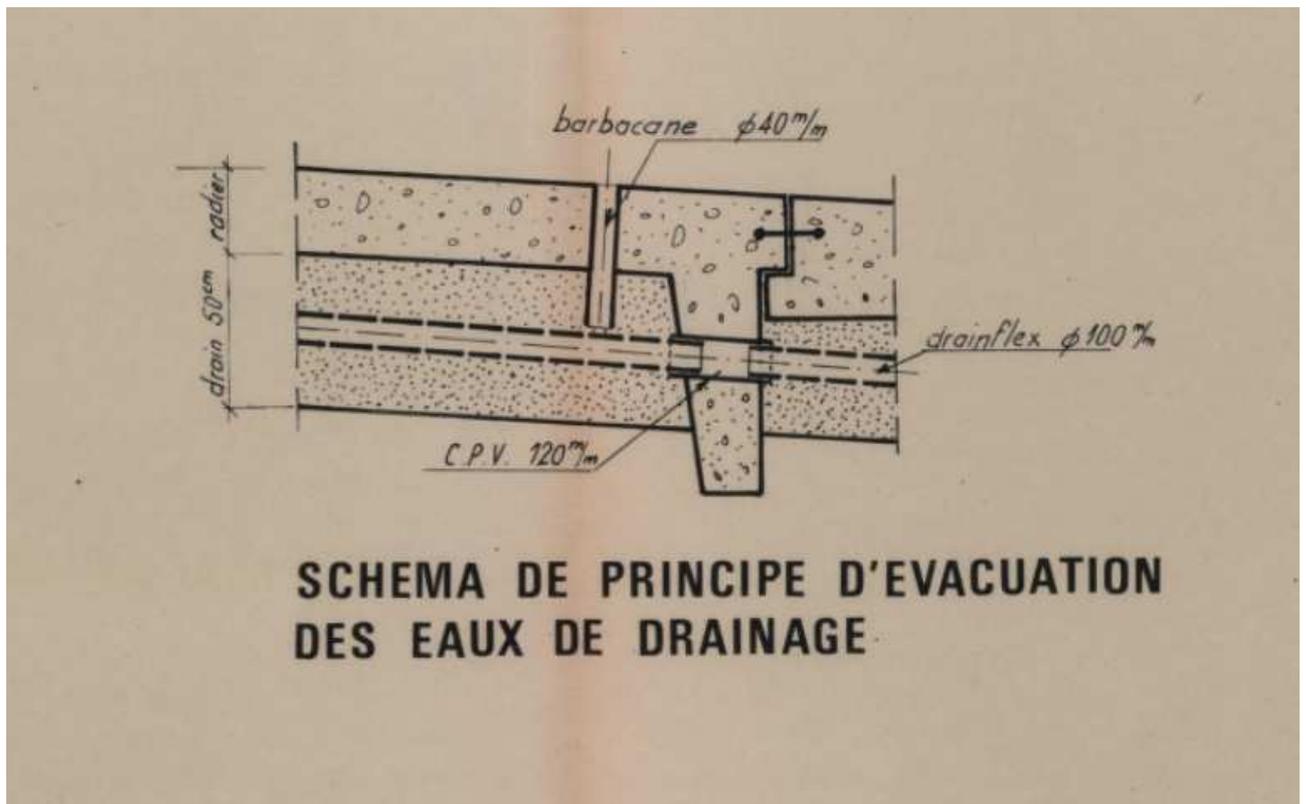
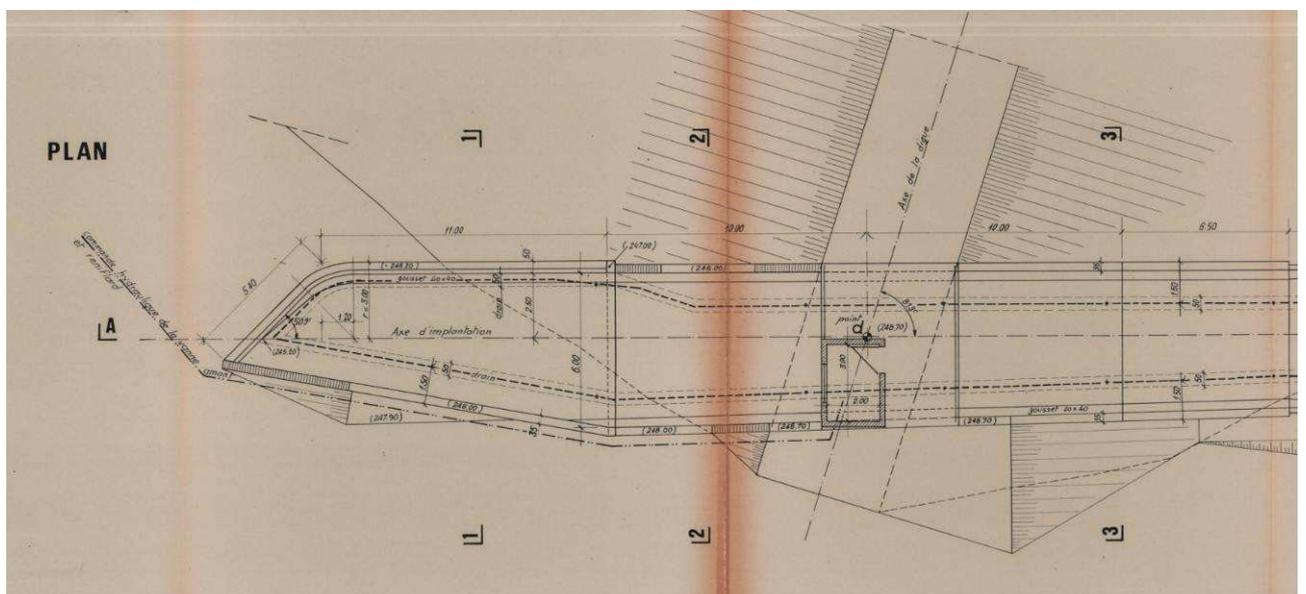
Figure 19 : Vue en plan de l'évacuateur principal

Un dispositif de drainage a été prévu sous le radier de l'évacuateur pour limiter les sous-pressions pouvant le déstabiliser. Il est constitué de drainflex placés dans des tranchées drainantes.

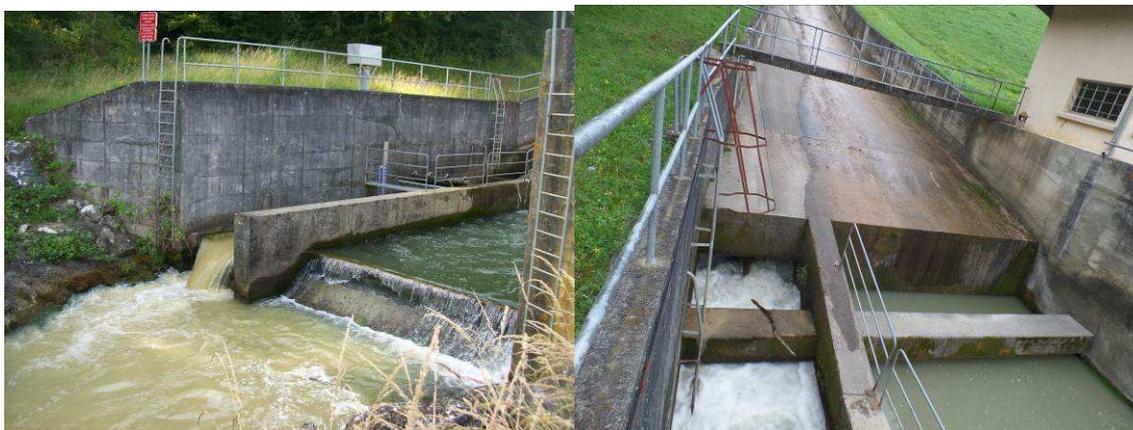
Figure 20 : Bassin de dissipation

En pied de coursier, un bassin de dissipation muni d'une poutre brise-jet permet la formation d'un ressaut hydraulique.

Le bassin est constitué en béton armé. Le bassin a une longueur de 14 m pour une largeur en radier de 8,5 m et une profondeur de 4,8 m. Les talus présentent une pente de 1/1.

Le bassin se termine par un seuil de 1 m de haut permettant de bloquer le ressaut dans le bassin de dissipation.

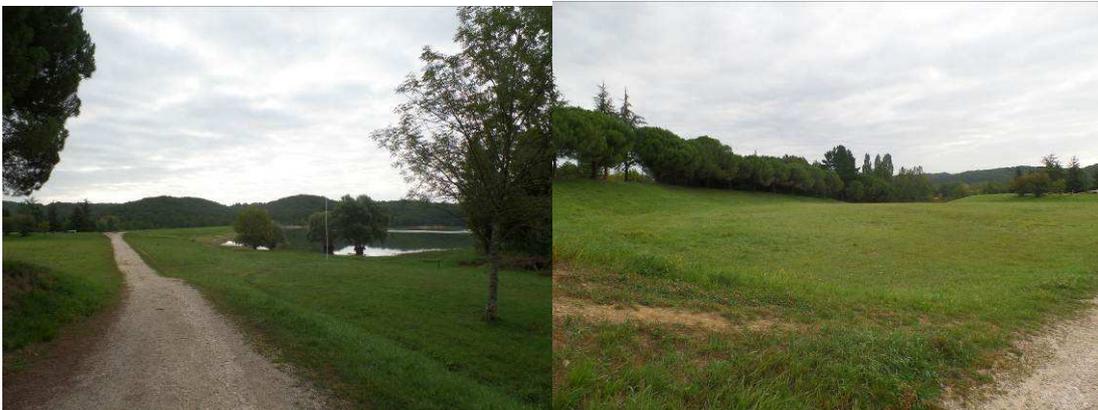
**Figure 22 : Seuil et coursier de l'évacuateur de crues secondaire**

L'évacuateur secondaire est implanté en rive gauche et calé à la cote 247,2 m NGF, cet évacuateur est muni d'un seuil de 80 m de long constitué par une chaussée submersible.

Le coursier enherbé a pour exutoire le « Ruisseau du Hourquet » qui conflue avec l'Arrats à 180 m du pied de la digue, ce qui écarte tout risque de dégradations sur celui-ci.

L'évacuateur secondaire est en bon état général. Cependant, des arbres situés dans le plan d'eau juste en mont du seuil seraient à retirer.

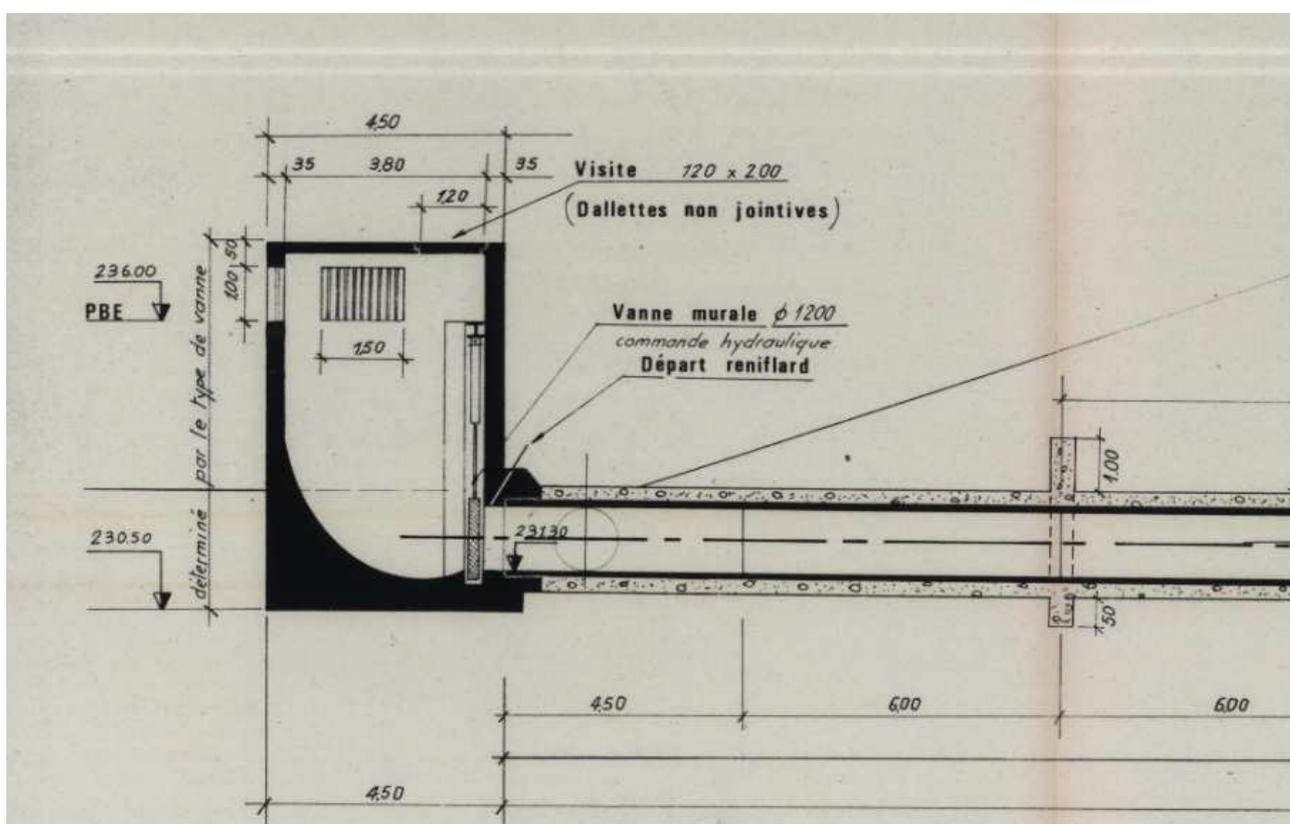
Figure 23 : Ouvrage de prise

Une vanne de garde est située en amont de la conduite et est accessible par un local situé sur la crête de digue. C'est une vanne plate à galet qui possède une tendance à la fermeture. Elle est consignée en position ouverte par un crochet de verrouillage. Elle permet de fermer l'arrivée d'eau en amont et ainsi de faciliter une intervention sur les vannes situées plus en aval sur la conduite.

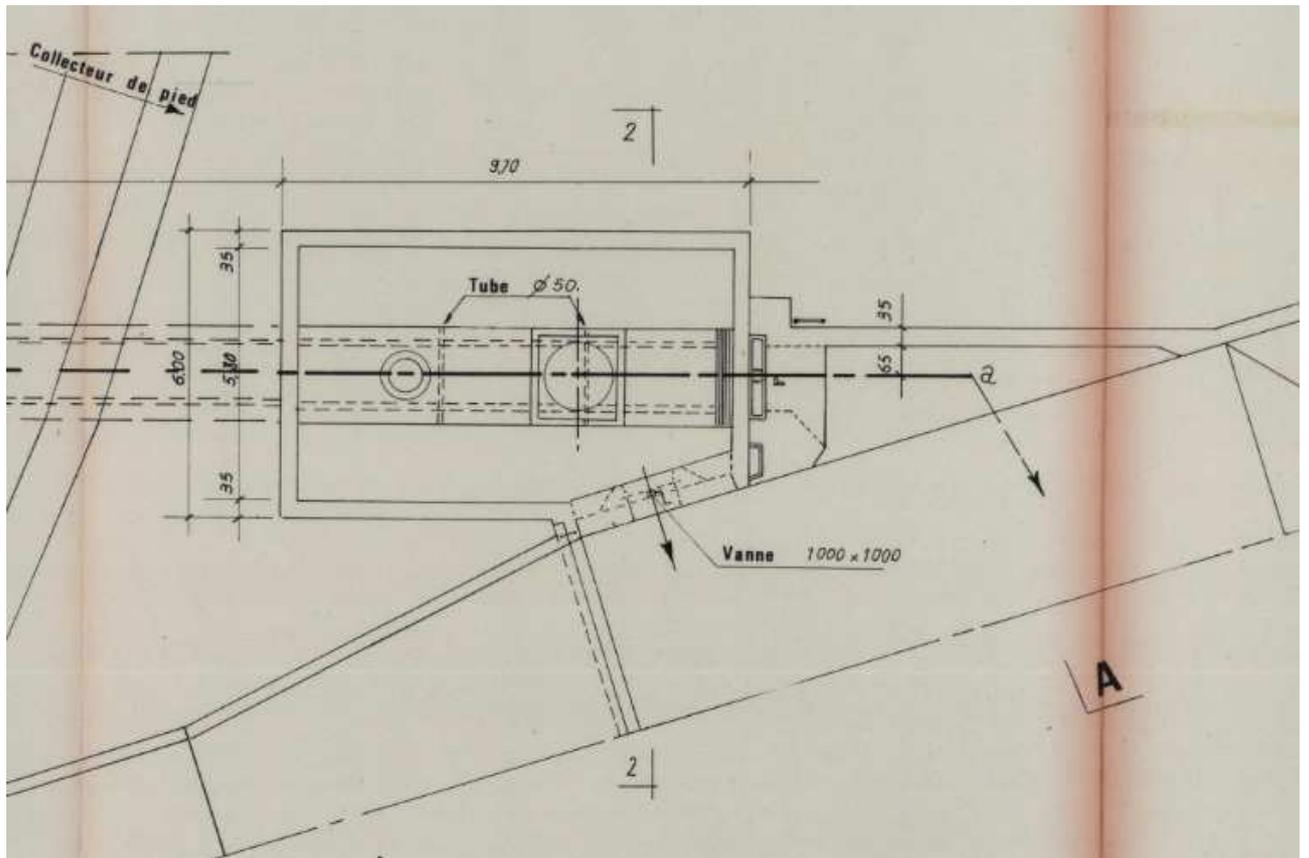
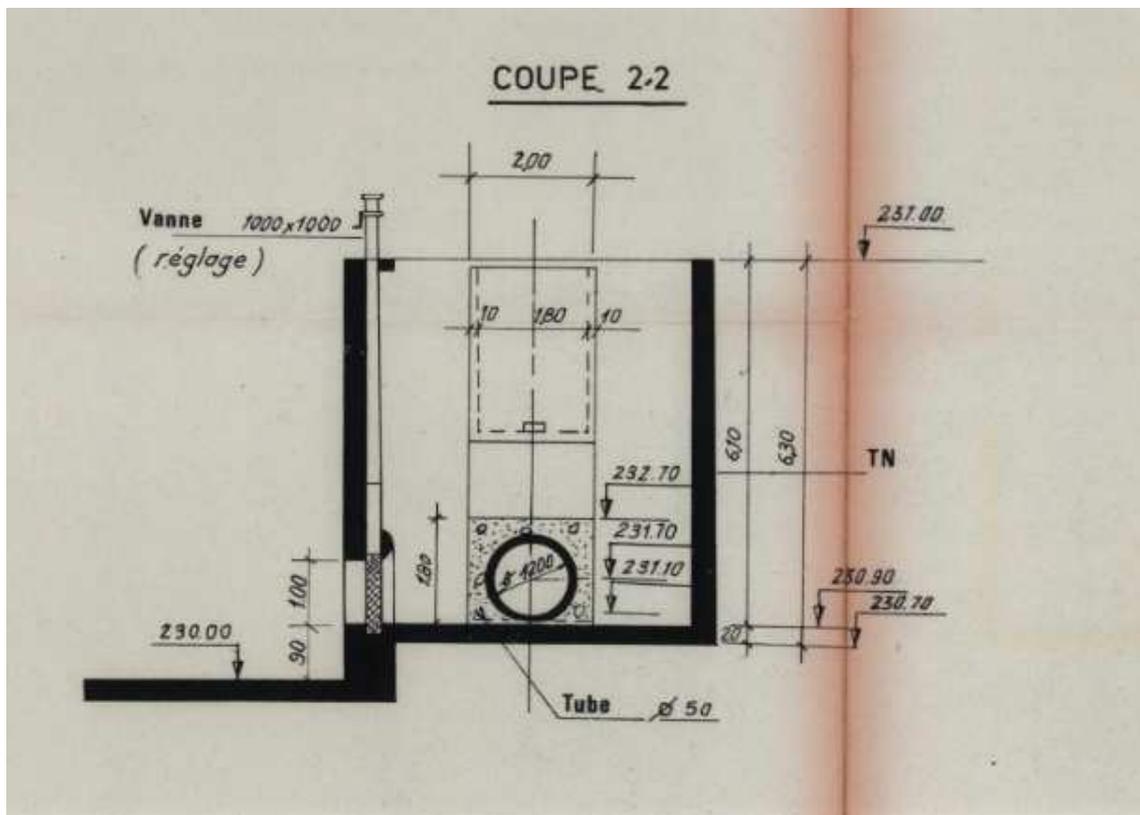
Figure 24 : Ouvrage de restitution (chambre des vannes)

La conduite DN1200 sous le barrage débouche dans une chambre des vannes enterrée sécurisée à laquelle on accède par le local technique.

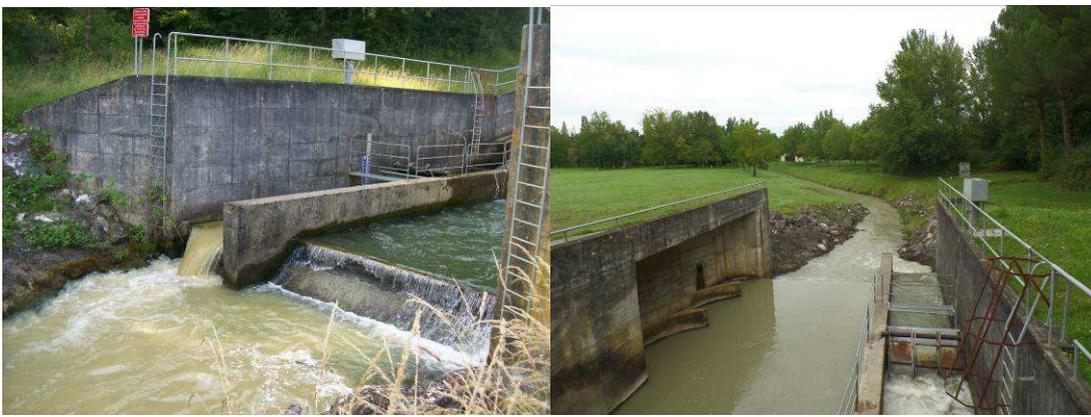
**Figure 28 : Ouvrage de restitution**

En aval du seuil, des enrochements ont été placés pour éviter l'érosion des berges.

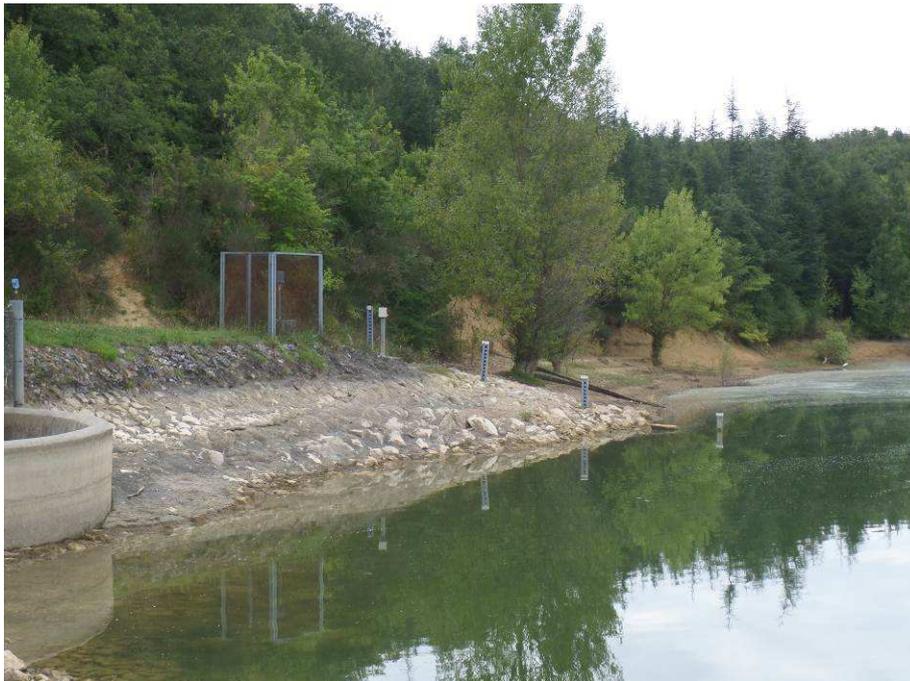
**Figure 30 : Echelles limnimétriques**

Les échelles limnimétriques implantées sur le talus amont de la retenue et une sonde permettent de mesurer la cote du plan d'eau. Les échelles limnimétriques permettent de contrôler une potentielle dérive de la sonde.

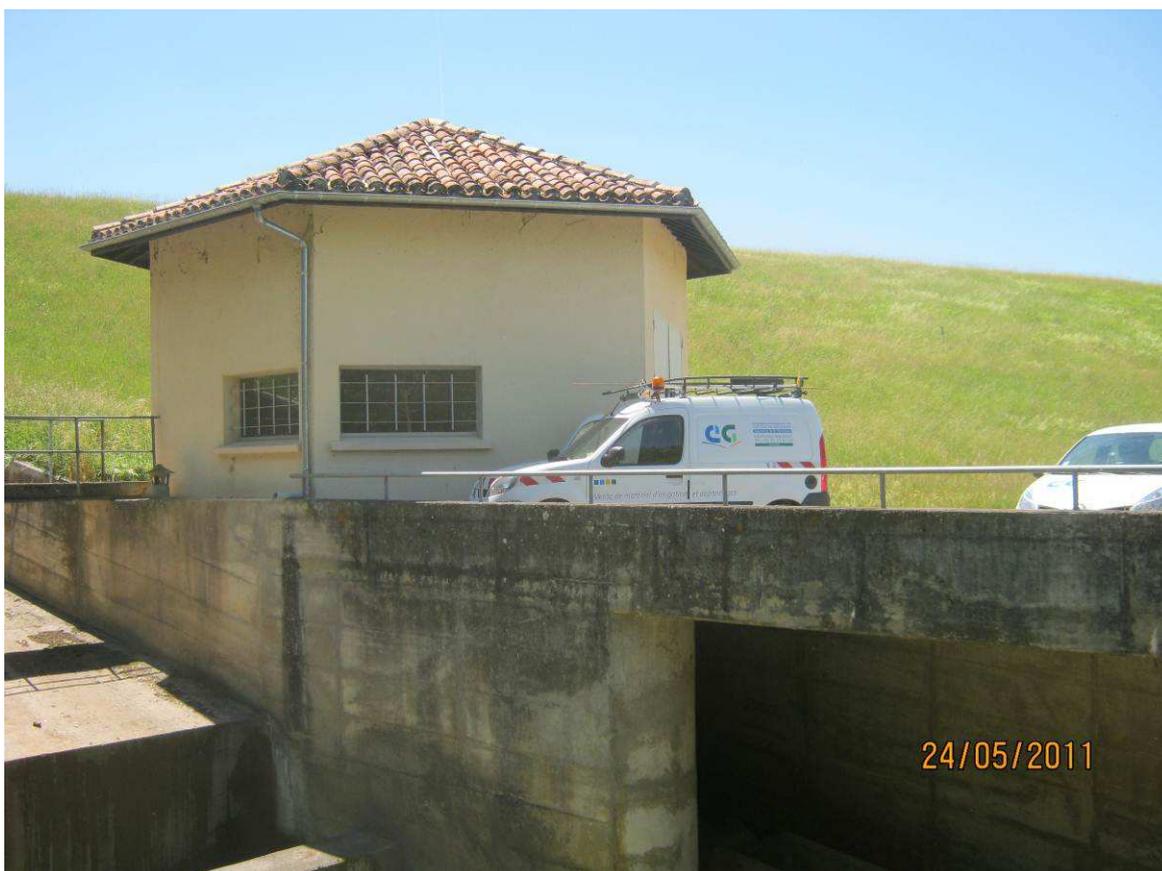
**Figure 31 : Local technique**

Le local technique implanté au-dessus de la chambre des vannes abrite l'automate de commande de la vanne de restitution et de la vanne de vidange ainsi le télé transmetteur permettant d'envoyer les informations de gestion du barrage vers le serveur de la CACG. Ces informations (état de la vanne de restitution, débit restitué, niveau de la retenue, pluviométrie) sont consultables au siège de la CACG et à l'agence de Castelanu-Magnoac en charge du suivi du barrage.

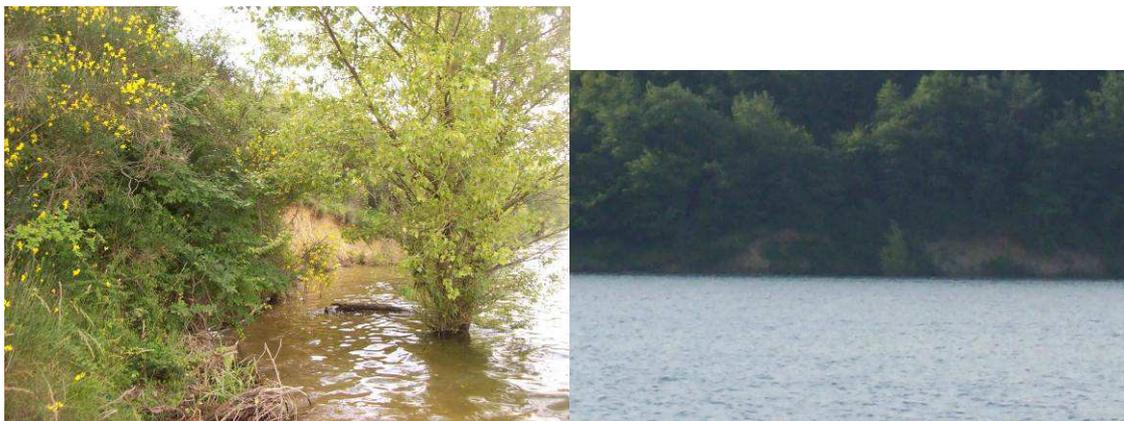
**Figure 35 : Glissements observés sur les rives de la retenue**

Quelques signes de glissements sur la rive droite ont été observés lors des visites de surveillances et d'auscultation. Ces glissements, localisés et très faibles, ne posent pas de problème particulier mais sont à surveiller lors des prochaines visites.

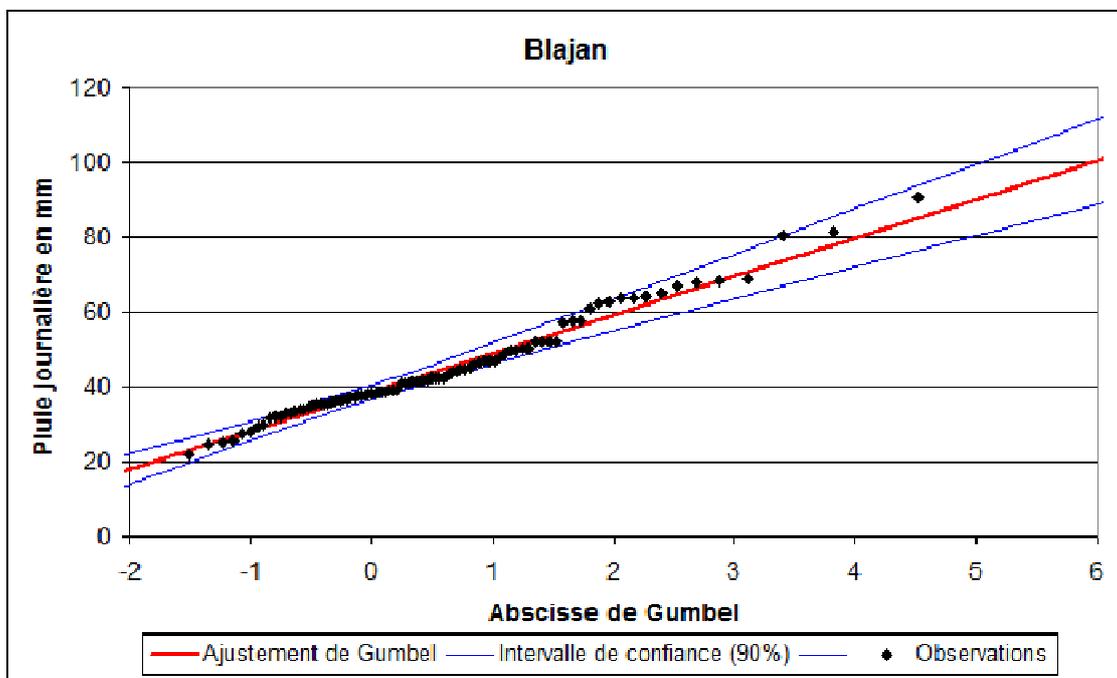
**Figure 4 : Ajustement de Gumbel sur les pluies journalières maximales annuelles à Blajan (période 01/01/1900 à 31/12/2012, hors évènements de 1905 et 1977)**

C'est ce deuxième ajustement que nous retiendrons. Il conduit à un gradex des pluies journalières de 10,2 mm avec un intervalle de confiance à 90 % de [8,5 ; 12,1 mm]. Après application du coefficient de Weiss (1,14) permettant d'évaluer les pluies maximales de durée 24h à partir des pluies journalières, on peut évaluer à 11,6 mm avec un intervalle de confiance à 90 % de [9,7 ; 13,8 mm] le gradex des pluies maximales de durée 24h.

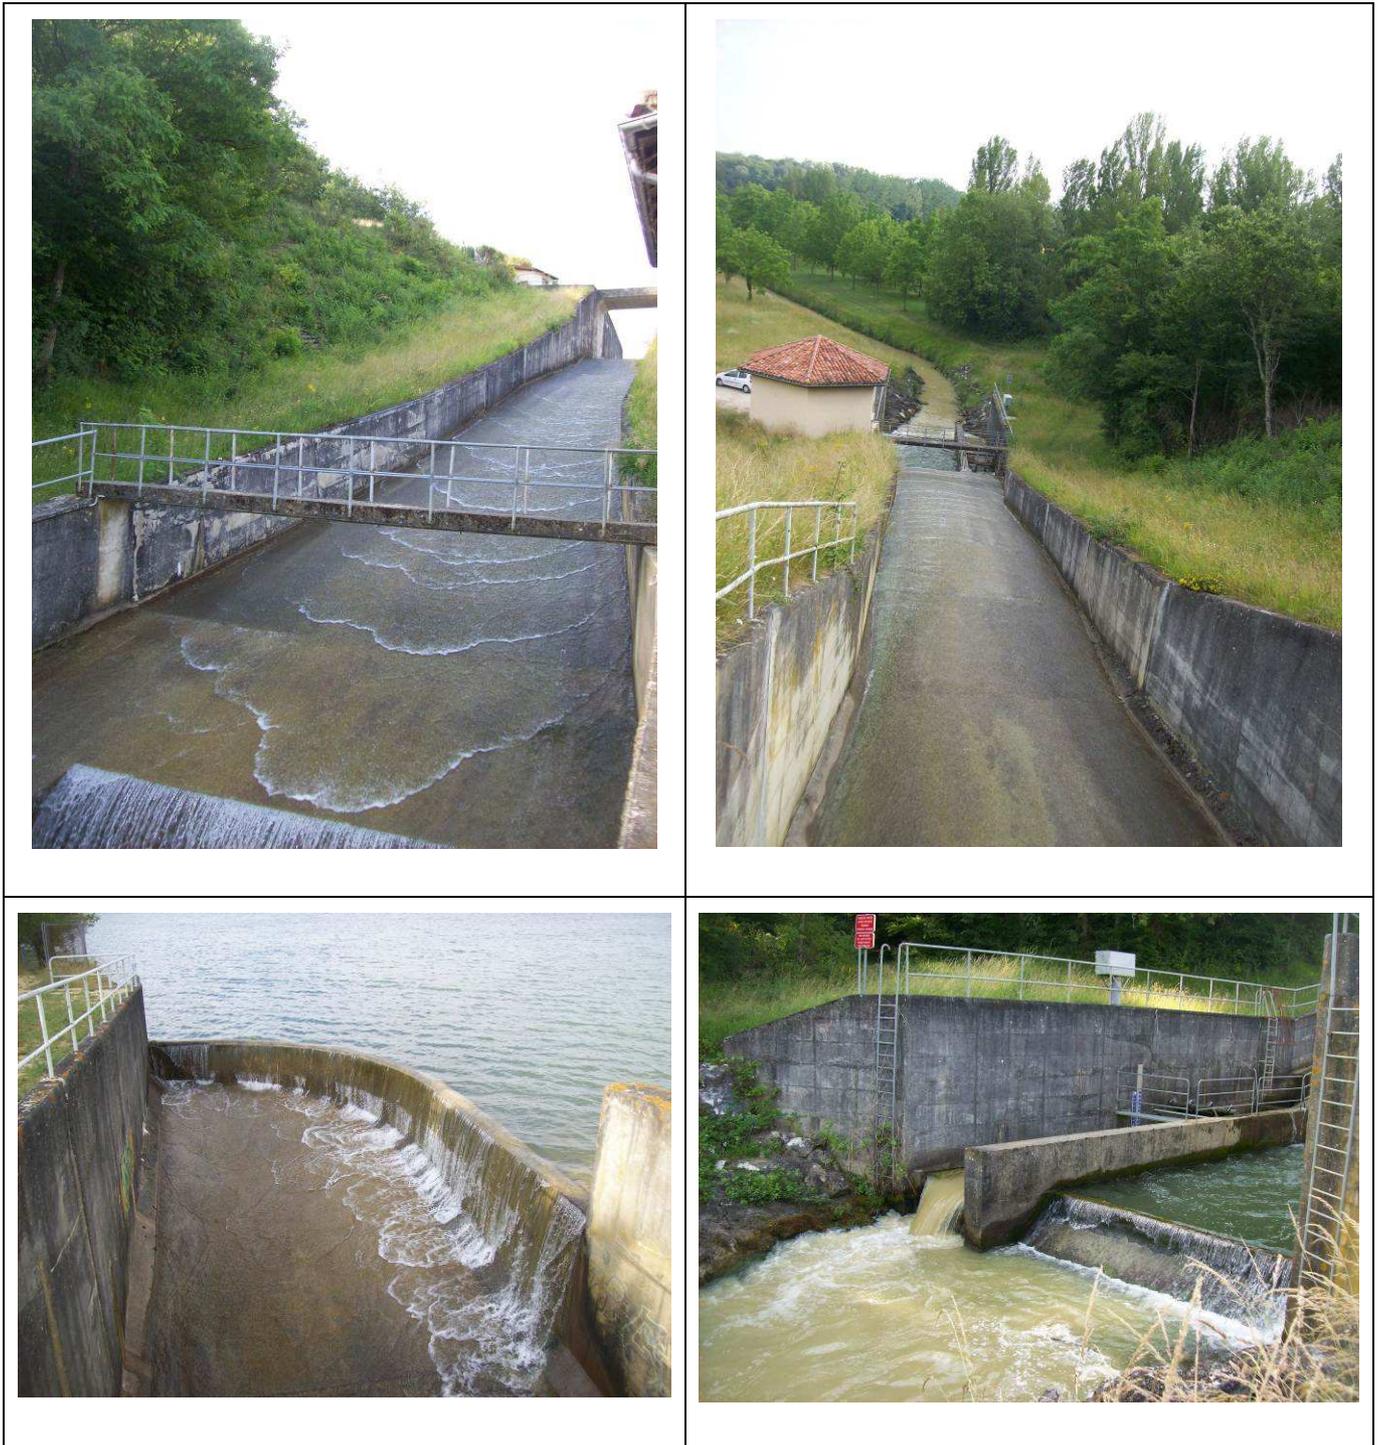
Figure 1 : Photographies de l'évacuateur de crue principal

Le dispositif d'évacuation des crues est composé de deux évacuateurs. L'évacuateur principal latéral est implanté en rive droite et calé à la cote 246.2 m NGF (cote PEN), de 16,4 mètres de longueur déversante. A l'aval du seuil, un entonnement et un dalot donnent sur un coursier de 26 m de longueur et de largeur 5 m. Ce coursier débouche sur un bassin de dissipation dans lequel se forme le ressaut hydraulique. Ce bassin en béton se termine par un chenal d'évacuation en enrochements liés au béton posés sur géotextile rejoignant le lit naturel de l'Arrats. L'évacuateur secondaire est implanté en rive gauche à la cote 247,2 m NGF, le seuil est de 80 m de longueur déversante et est marqué par une longrine en béton. A l'aval du seuil, un coursier en terre d'environ 210 m de longueur débouche sur un chenal d'évacuation en enrochement rejoignant le chenal d'évacuation de l'évacuateur principal puis le lit naturel de l'Arrats.

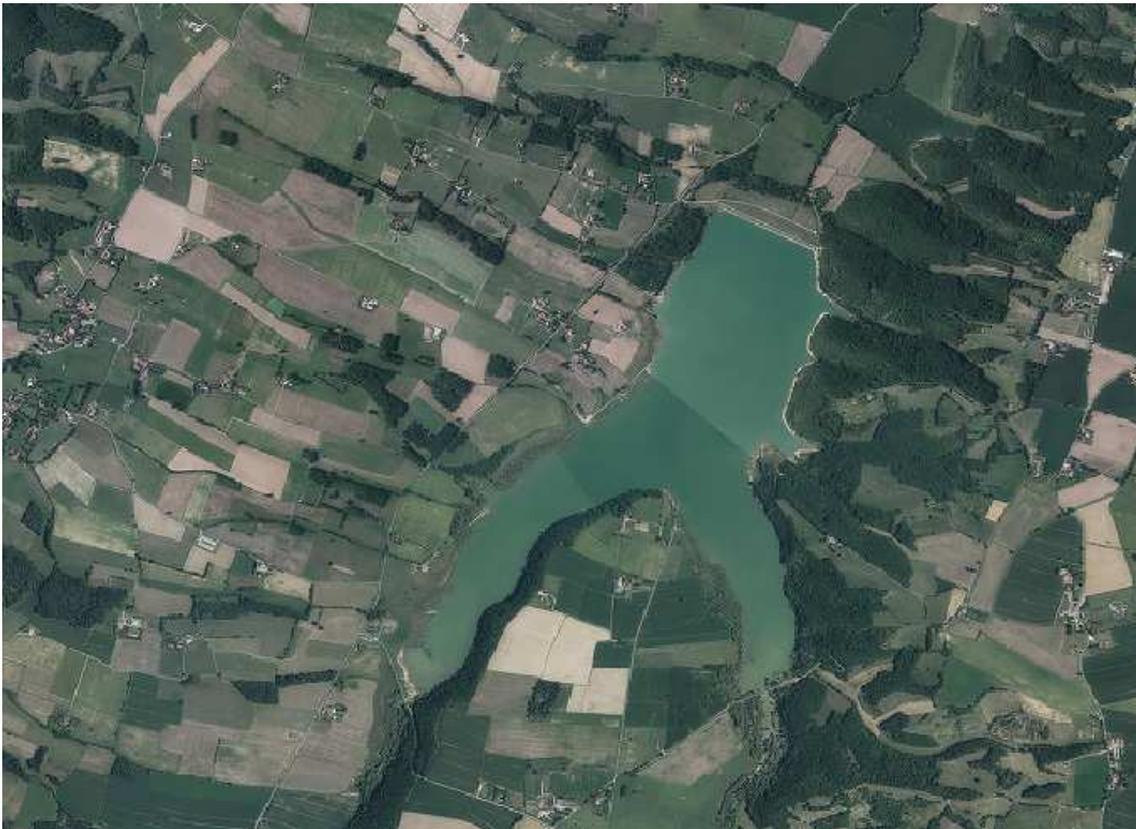
**Figure 2 : Retenue de l'Astarac**

La cote de plan d'eau normal (PEN) est à 246,2 m NGF, la cote des plus hautes eaux (PHE) à 247,74 m NGF et la crête (PHEE) à 248,7 m NGF.

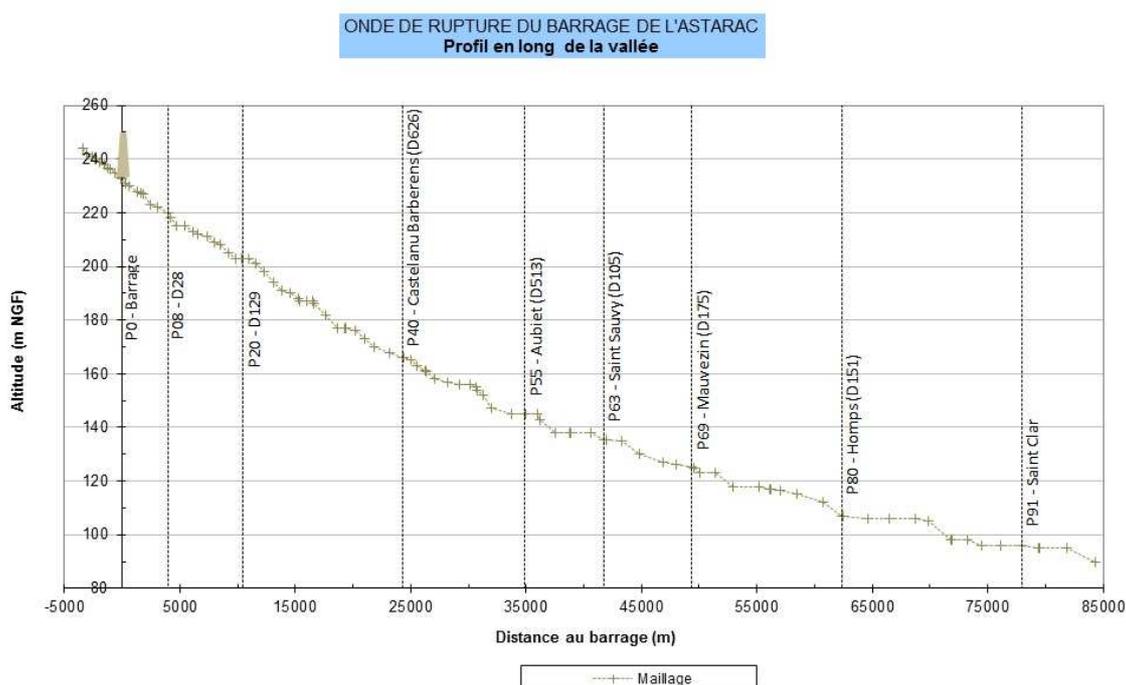
**Figure 4 : Profil en long à l'aval du barrage**

Au départ, 106 profils (cf. Figure 5, Figure 6, Figure 7 et Figure 8) ont été montés à partir de données de 2 types :

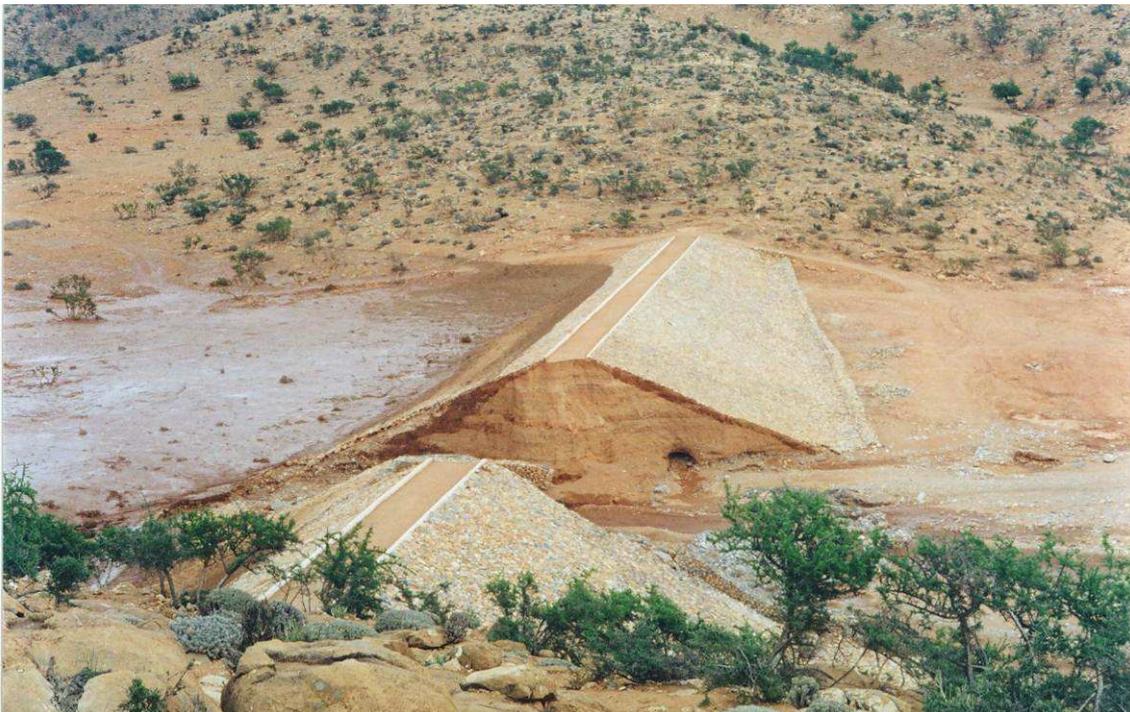
Figure 10 : Brèche dans un barrage au Maroc (photo FM-CACG)

**Le début de la rupture a lieu au temps  $t = 0$ .** Un exemple de brèche dans un barrage est présenté en Figure 10.

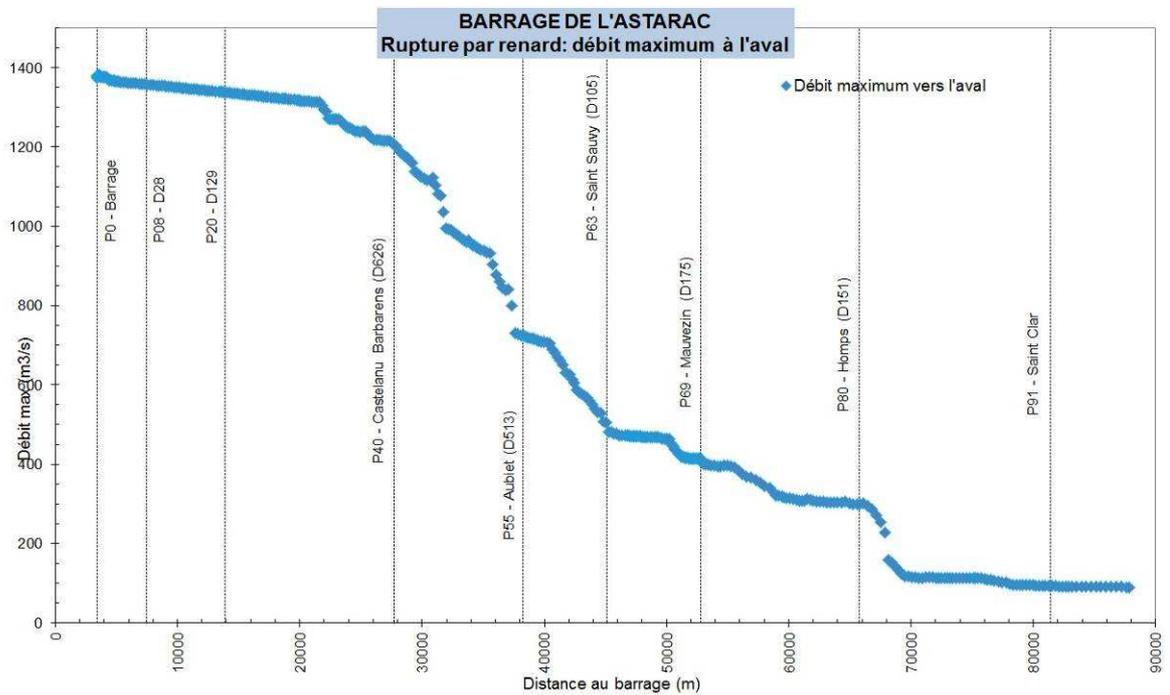
Figure 11 : Débit maximum

**Le débit maximum de rupture résultant à l'aval immédiat du barrage atteint  $1373 \text{ m}^3/\text{s}$  en 1h36 après le début de la rupture.** Voir Annexe 1.

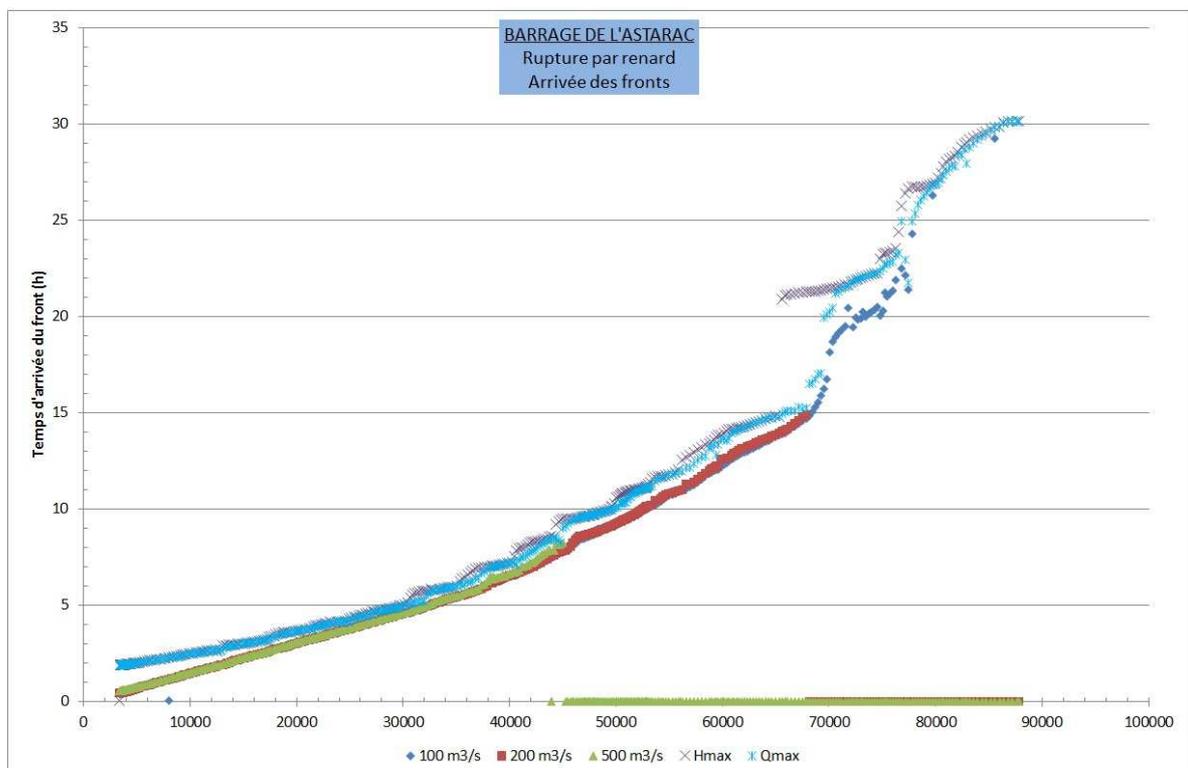
Figure 12 : Arrivée des fronts

On récapitule ci-dessous le débit maximum et le temps d'arrivée de l'onde pour quelques points clés.
