## Etude de dangers Du barrage de l'Astarac (32)

*Retenue de l'Astarac*

**Décembre 2014**

## RESUME NON TECHNIQUE DE L'ETUDE DE DANGERS

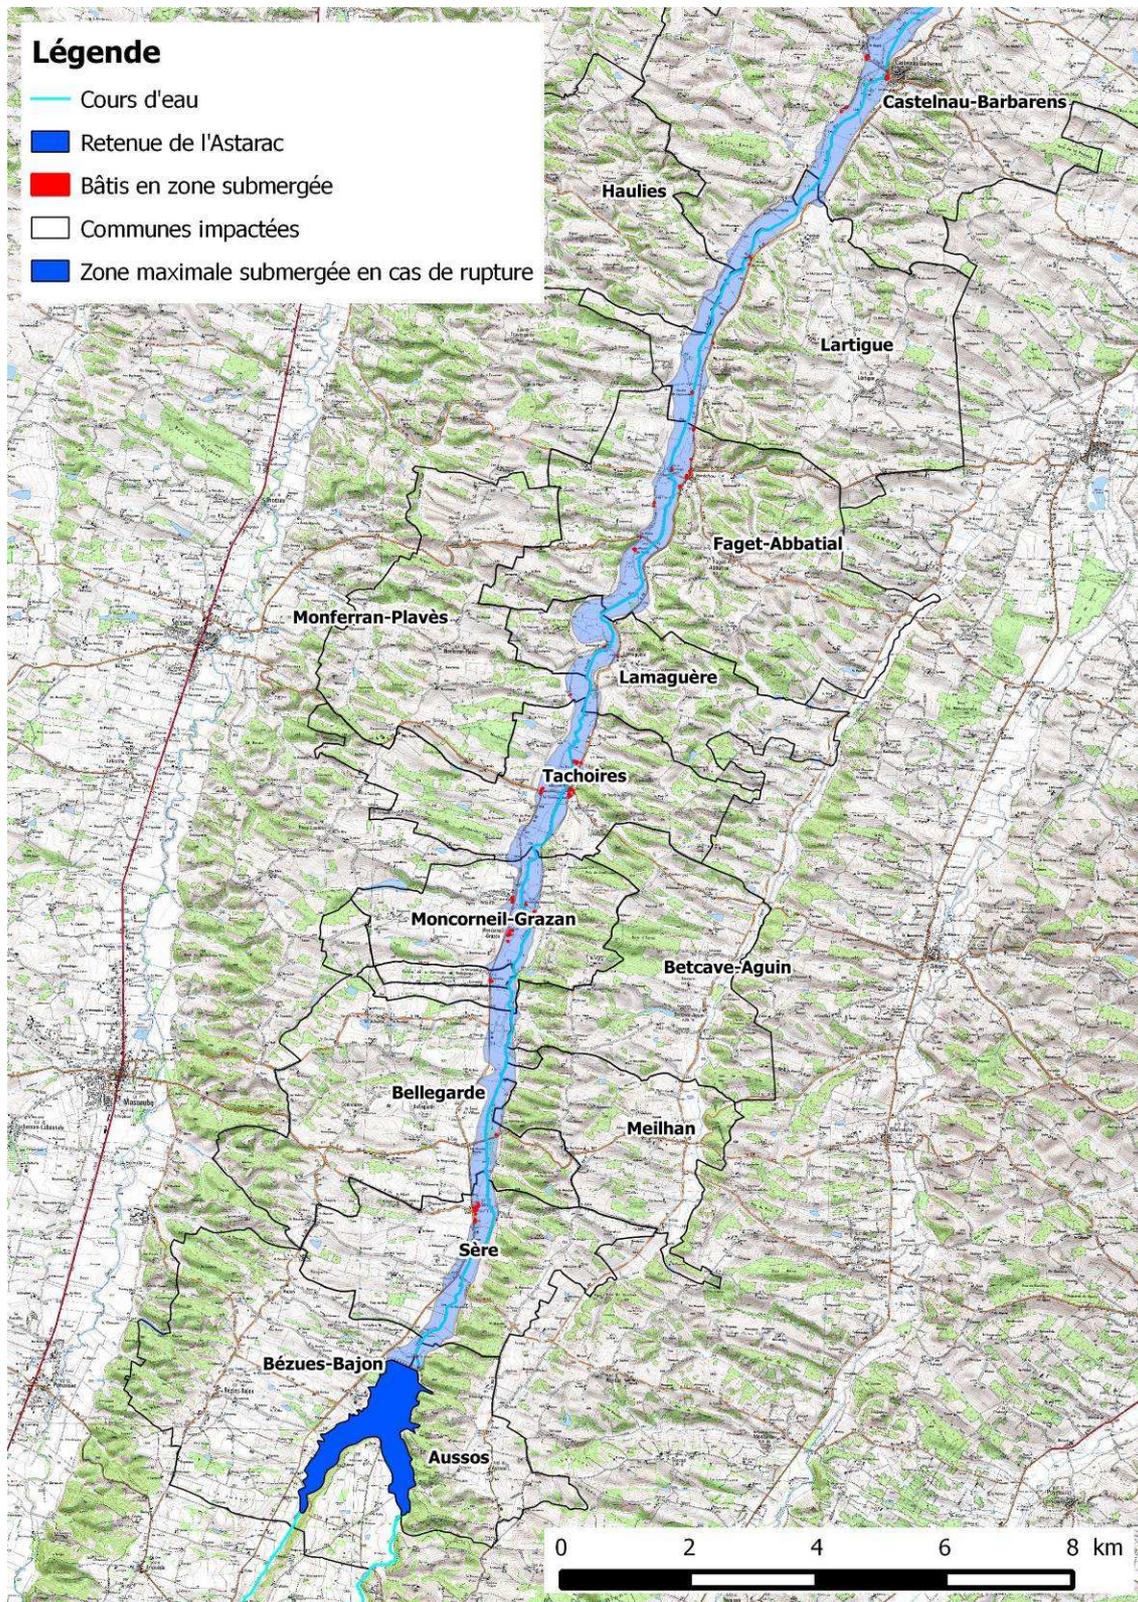
Figure 13 : Communes impactées en cas de rupture du barrage, vue 1

La Figure 13, la Figure 14 et la Figure 15 mettent en évidence la position du bâti inondé par rapport au barrage en cas de rupture. Un certain nombre d'enjeux sont touchés avec 321 bâtiments situés dans la zone inondée par l'onde de rupture du barrage. La commune la plus touchée est celle de Mauvezin.

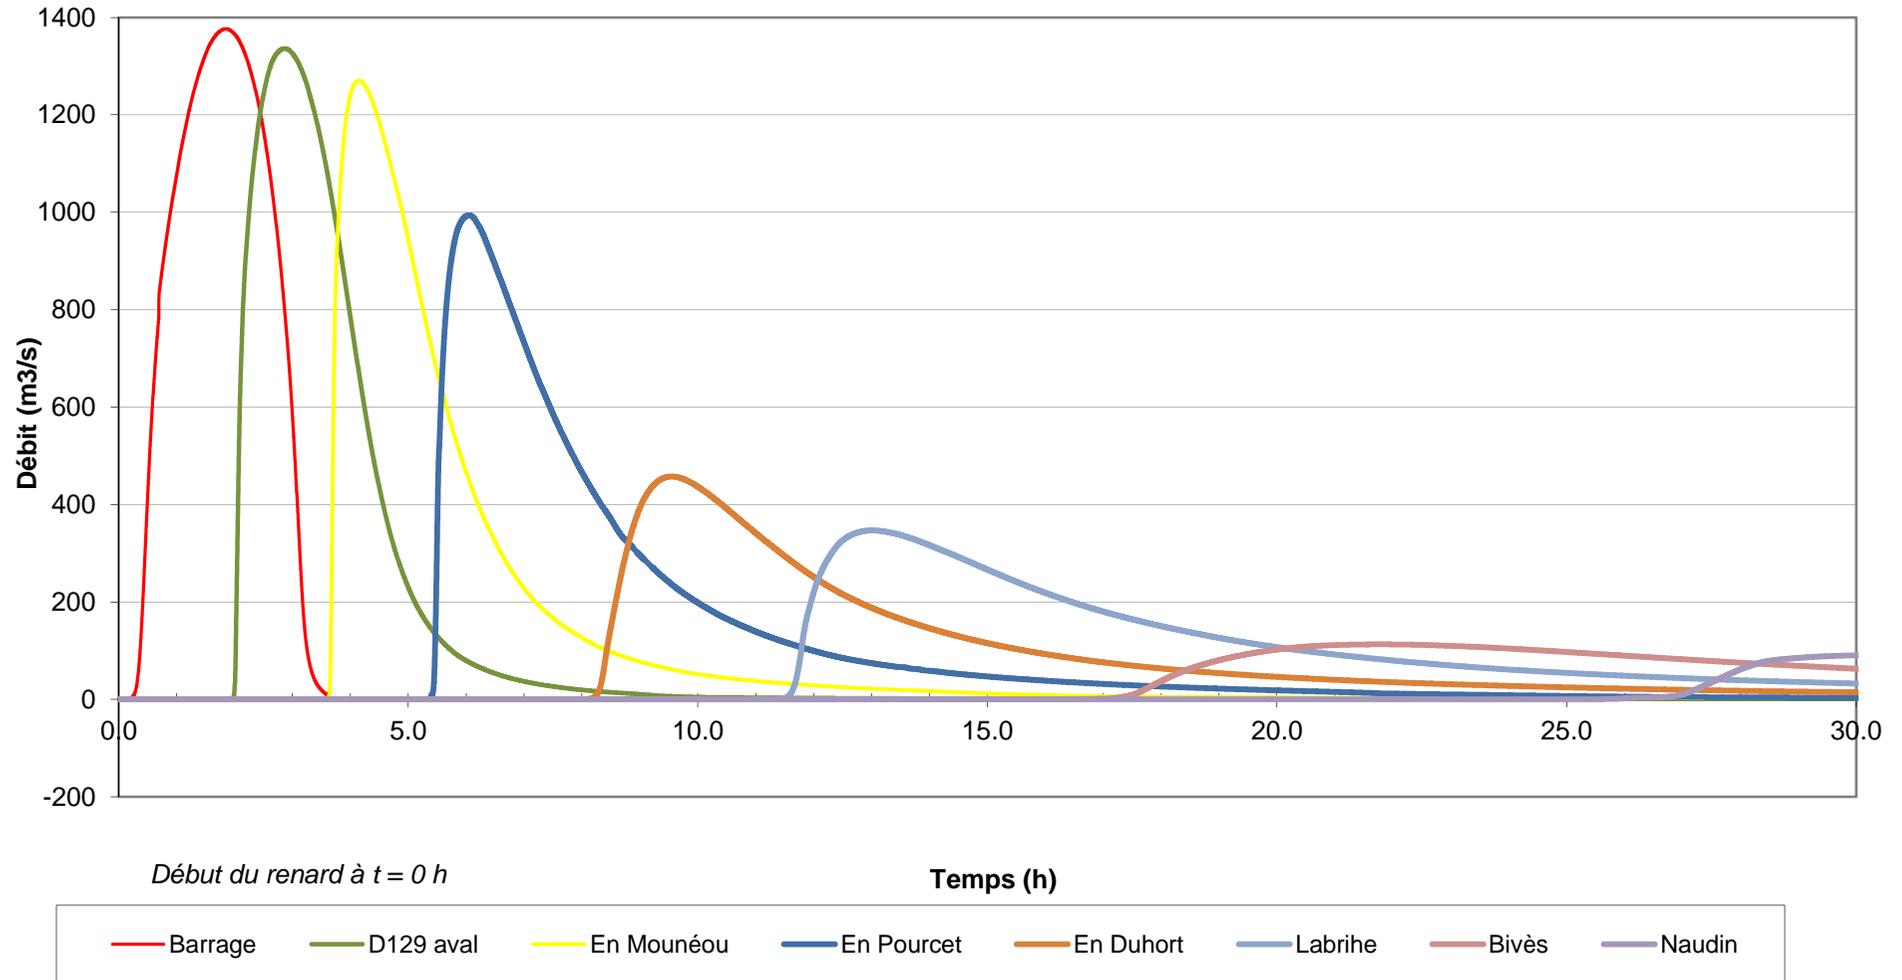
**BARRAGE DE L'ASTARAC**  
 Rupture par renard  
**Hydrogrammes de rupture**

**Le débit maximum de rupture résultant à l'aval immédiat du barrage atteint  $1373 \text{ m}^3/\text{s}$  en 1h36 après le début de la rupture.** Voir Annexe 1.
