INSPECTION TELEVISEE DU RESEAU DE VIDANGE DU LAC

Client : Compagnie d'Aménagement des Côteaux de Gascogne
65230 CASTELNAU MAGNOAC

Chantier : Lac de l'Astarac

Référence du dossier :
Date d'inspection : 10/02/2023
Distance totale inspectée : 115.00 ml
Distance totale non inspectée : 0.00 ml
Distance Totale : 115.00 ml

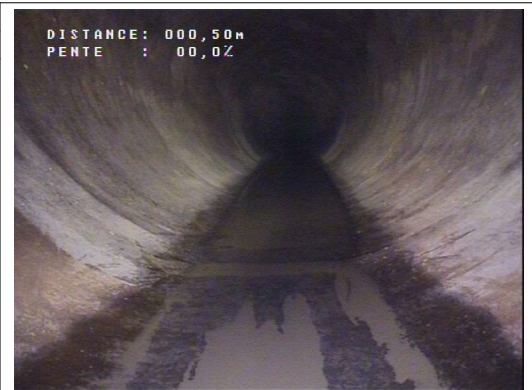
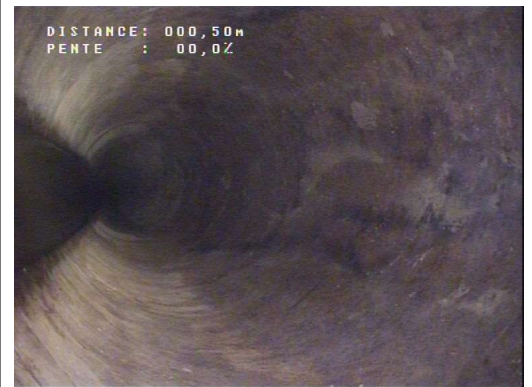
(BCD.A) Type du noeud de départ - regard de visite

Référence du noeud = Trou d'homme

0.00 ml (BCD.A) Type du noeud de départ - regard de visite - Trou d'homme

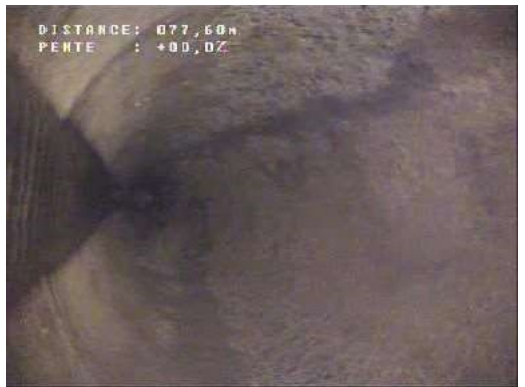
Distance	Pente	Compteur
	77.55 ml	-16.3 mm/m	00:11:00
<p>(BDA) Photographie générale</p>

<p>DISTANCE: 077,55m PENDE : +00,0%</p>

77.55 ml (BDA) Photographie générale

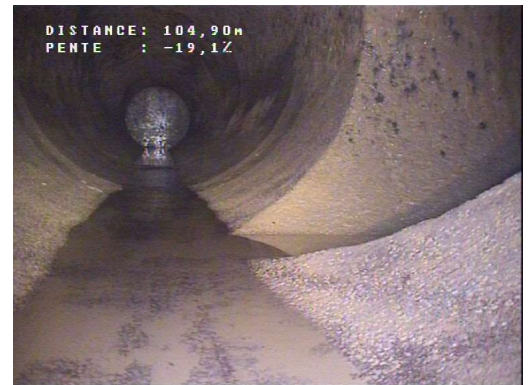
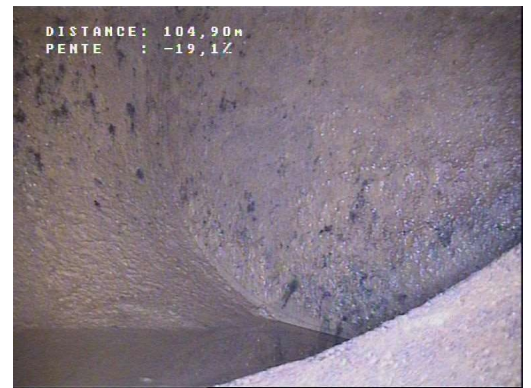
Distance	Pente	Compteur
	104.90 ml	-19.1 mm/m	00:13:40
<p>(BCA.A) Raccordement du branchement - culotte à 3 heures Remarques : Plaque pleine</p>

104.90 ml (BCA.A) Raccordement du branchement - culotte à 3 heures

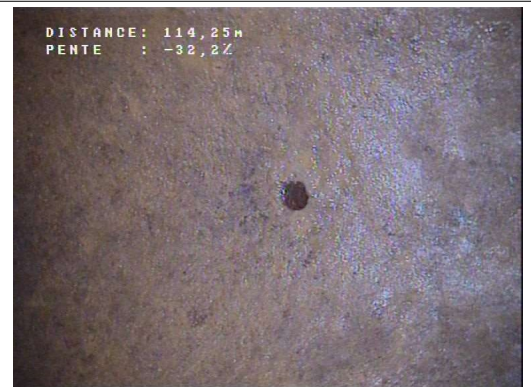
Distance	Pente	Compteur
	114.25 ml	-32.2 mm/m	00:17:45
<p>(BCA.D) Raccordement du branchement - piquage direct - carotté à 12 heures Remarques : Reniflard</p>

114.25 ml (BCA.D) Raccordement du branchement - piquage direct - carotté à 12 heures

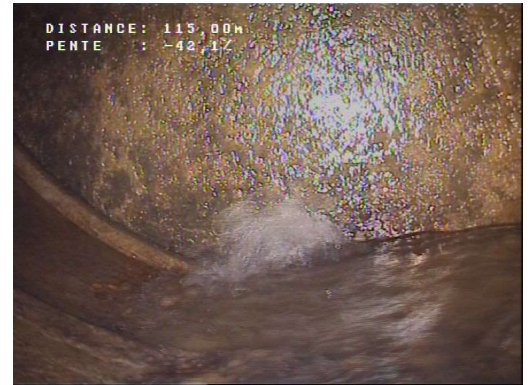
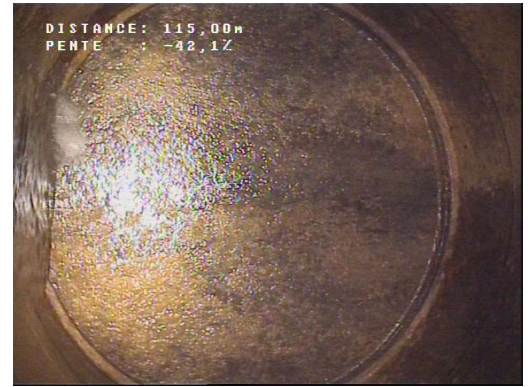
Distance	Pente	Compteur
115.00 ml	-42.1 mm/m	00:19:36

(BCE.Z) Type du noeud d'arrivée - vanne prise d'eau
 Référence du noeud = Prise d'eau
 (BDB) Légère fuite de la vanne à 6h et 12h

115.00 ml (BDB) Légère fuite de la vanne à 6h et 12h

115.00 ml (BCE.Z) Type du noeud d'arrivée - vanne prise d'eau - Prise d'eau
