Le Relais 32

► **Avis technique sur les dispositions constructives en place (au regard des prescriptions ICPE) du bâtiment de Marciac en vue de la demande d'autorisation sous la rubrique 2714 (Tri de déchets non dangereux)**

- **Date :** 6 Juillet 2017
- **Dossier Socotec n° :** 170439930000012
- **Référence du rapport :** FrO.AU/17/735
- **Responsable d'affaire :** Grégory LOUBET

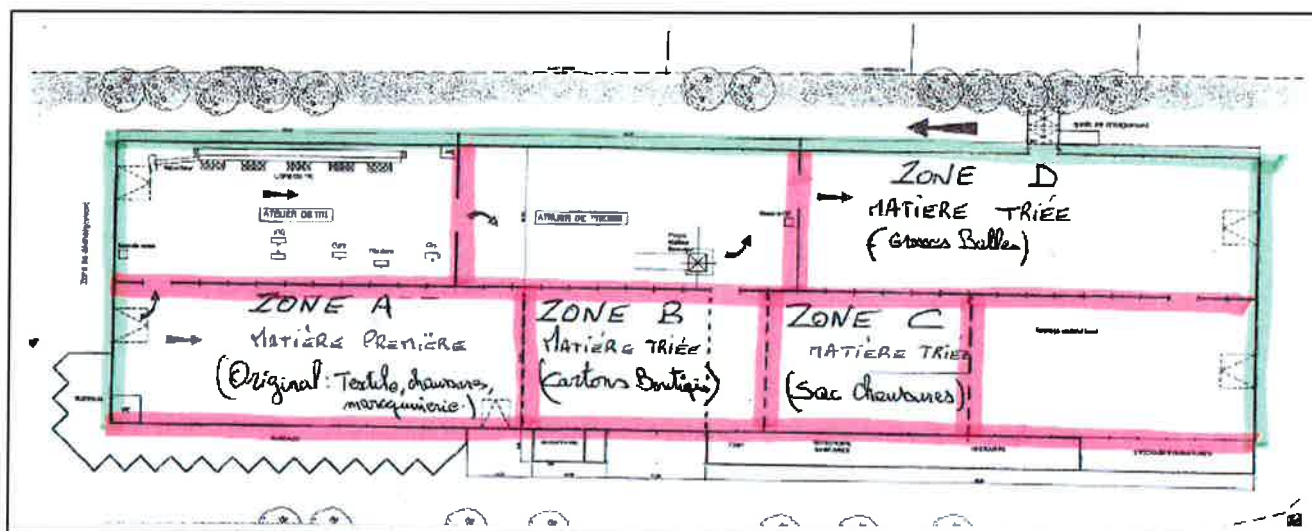
La partie basse de l'établissement est constituée de 4 zones : Matière Première, Matière Triée (cartons boutiques) Matière Triée (Sacs Chaussures) et Stockage matériel.

Le long de la partie basse se trouvent ensuite les locaux techniques, les bureaux et les locaux du personnel.

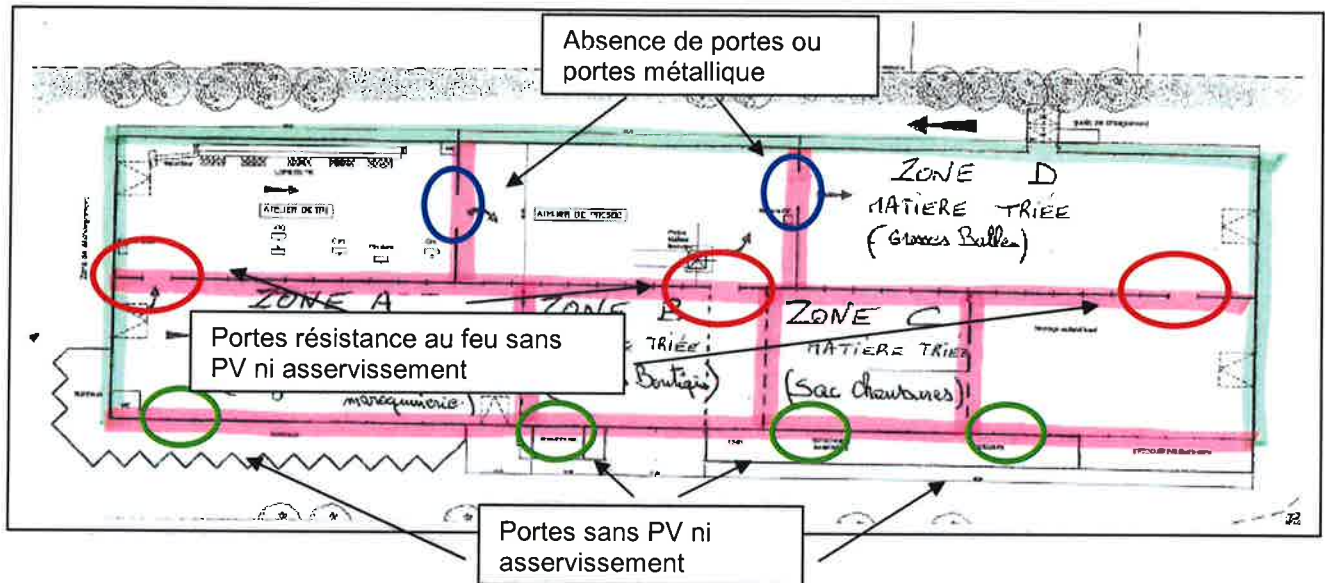
Les portes entre la 2^{ème} Nef et la zone technique (Bureaux, locaux techniques, locaux du personnel) ne bénéficient pas non plus de PV de résistance au feu particulier. Le degré de résistance au feu de ces éléments ne peut être déterminé.
