RAPPORT D'INSPECTION TELEVEISEE N° 23003

Commune :	Bézues-Bajon et Aussos
Adresse :	LAC DE L'ASTARAC
Date de début des travaux :	13 février 2023
Numéro de dossier :	23003
Référence du support :	23003

Maître d'ouvrage :	CACG
Maître d'oeuvre :	CACG
Entreprise T.P. :	UVEO

Objectif de l'inspection :	Eaux parasites
Nature des effluents :	Eaux industrielles

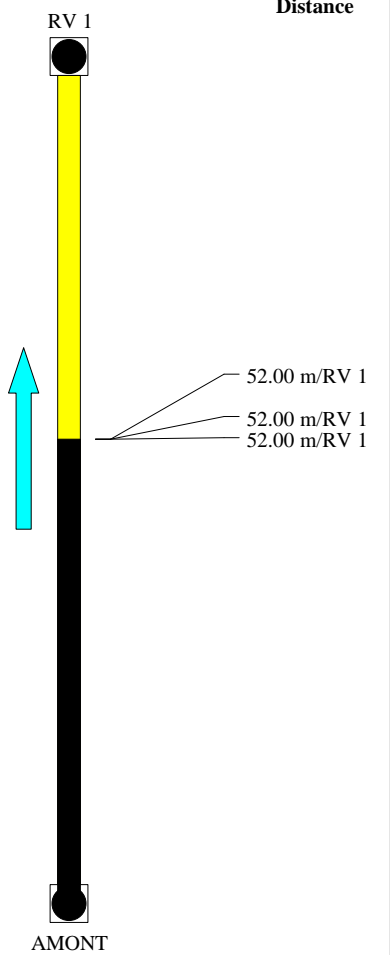
52.00 m/RV 1	1/2	Fissure circulaire	4
52.00 m/RV 1	3/4/5	Infiltration	4
52.00 m/RV 1	6/7/8	Fissures multiples Réparation par pose d'une manchette QUICKLOCK BIG UHRIG DN1200	5
AMONT
